מערכת אקולוגיה וסביבה. 2012.  
דליפת צינור הנפט לנחל צין –  
השפעות אקולוגיות וסביבתיות.  
אקולוגיה וסביבה 3(1).

## דליפת צינור הנפט לנחל צין – השפעות אקולוגיות וסביבתיות

גיליון אביב 2012 / כרך 3(1) / הנגב

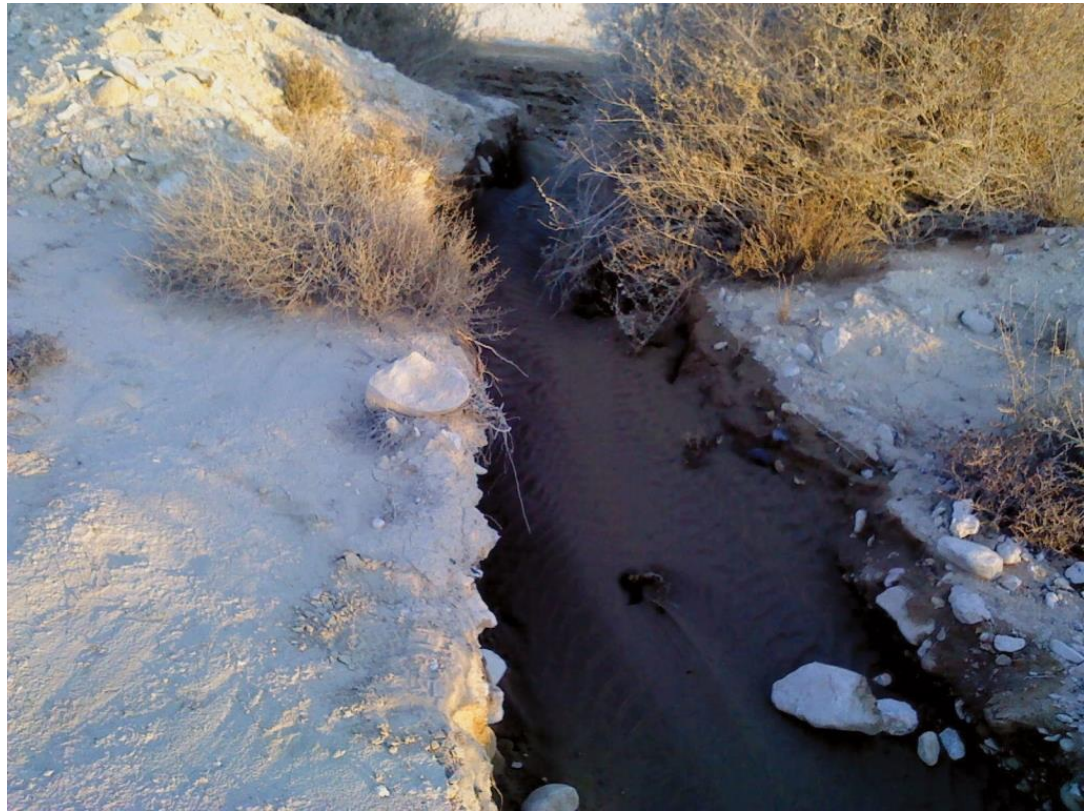
זיהום של דלק סילוני בערוץ של נחל צין | צילום: אלי צעדי

הנזק החמור ביותר לשמורת טבע בישראל אירע בנחל צין, בתאריך 29.6.2011 בשעה 7:30 בבוקר – זרם של דלק סילוני פרץ מצינור נפט שבבעלות חברת קצא"א כתוצאה מפגיעת טרקטור במהלך פעולות לשיפוץ קו הצנרת שביצעה החברה. נסיבות התאונה נתונות עדיין בחקירה. מן הצינור דלפו 700–800 מ"ק דלק אל תוך הנחל, וחלק מהם ניתז על גבעות החוואר הסמוכות. מכליות לשאיבת הדלק הגיעו לאתר בשעות הצהריים והחלו בשאיבת הדלק מערוץ הנחל. במהלך השעות שהדלק זרם בהן ונקווה בערוץ הנחל בשלוליות (עד למרחק של כחצי ק"מ במורדו), חלחל חלק ממנו אל עומק ערוץ הנחל. באזור צחיח זה מתרכזת פעילות החי והצומח בערוץ הנחל, ולכן התעורר חשש מפגיעה לטווח זמן ארוך בעורק החיים של אזור זה.

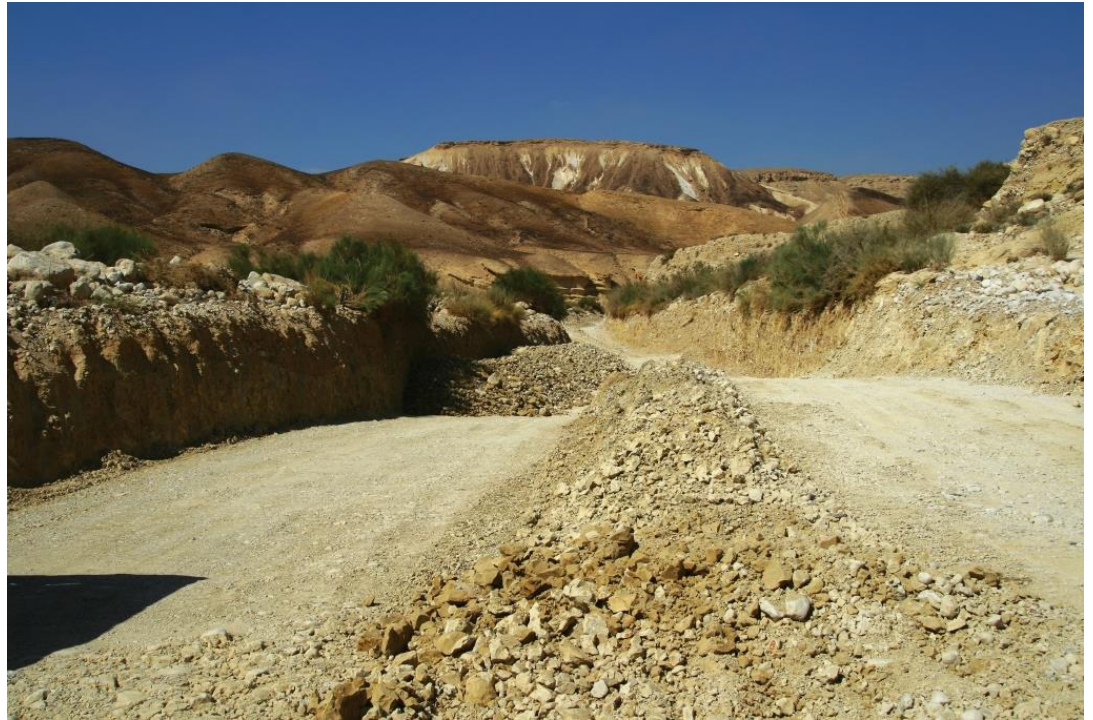
טיפול בזיהום הדלק בנחל צין – מקטע הנחל לאחר חפירות להוצאת דלק. | צילום: עידו גוטמן, באדיבות חברת LDD

כדי לצמצם את הנזק לנחל הנחה המשרד להגנת הסביבה (בתיאום עם רשות הטבע והגנים) את קצא"א לבצע פעולות שימזערו את הפגיעה הנופית והאקולוגית בנחל – שאיבת כל הדלק הנוזלי, חפירת הקרקע הספוגה בדלק וסילוקה מהר ככל הניתן. יעל מייסון, ראש אגף שפכי תעשייה, דלקים וקרקעות מזוהמות במשרד, מסבירה כי עומק החפירות הוגבל ל-5 מטר או עד למסלע קרקעית הנחל, וזאת בשל חשש להתמוטטות גדות הנחל. חשיבות עליונה ניתנה לסיום החפירות ולכיסוי הנחל בחומר זהה לזה שהוצא ממנו בחפירות לפני תחילת עונת הגשמים. כ-60-70% מהדלק שדלף נאסף בפעולות החפירה שנמשכו מספר חודשים. בזמן זה חלחל חלק מהדלק לעומק של יותר מ-5 מטר, וחדר אל אקוות החלוקים המזינה את עין עקרב ועין צין (שבמורד הנחל). לאור זאת, הציעה קצא"א, על פי הנחיית המשרד להגנת הסביבה, תכנית לביצוע ניטור ארוך טווח בקרקעית הנחל, שיאמוד את פוטנציאל הזיהום ואת התפשטותו. **בין הגופים האחראים לטיפול בזיהום ולשיקום הנחל קיימת מחלוקת ביחס להשפעות האקולוגיות והסביבתיות של פינוי הקרקע המזוהמת.** אחת המחלוקות העיקריות עוסקת בבחירת מקום הטיפול בקרקע המזוהמת. בחירה זו השפיעה על ערכי ניקוי הקרקע שהושגו, על הנזקים המידיים לחי ולצומח במקום ועל זיהום מקורות המים. בחינת העמדות השונות ביחס למחלוקת תורמת להבנה של האפשרויות שעמדו בפני מקבלי ההחלטות ושל השלכותיהן על אופן הטיפול בזיהום. בעוד שבפועל הוצאה הקרקע המזוהמת והובלה לטיפול באתר ייעודי, הייתה אפשרות אחרת לטיפול בזיהום – בערוץ הנחל עצמו (in-situ), תוך זירוז מלאכותי של תהליך הפירוק באמצעות חומרי דשן. אלון זס"ק, ראש אגף מים ונחלים במשרד להגנת הסביבה, אינו ממליץ על פתרון מסוג זה למקרה של נחל בסביבה מדברית, כיוון שתוספת מלאכותית של חומרי דשן תפוך לחלוטין את תנאי הסביבה הטבעיים. לדעתו, הרע במיעוטו הוא הוצאת הזיהום מערוץ הנחל, שתאפשר טיפול בקרקע המזוהמת. עם זאת, לאור התנאים הגאוגרפיים הקיימים בנחל צין, ובעיקר היות שהזיהום חלחל לתת-הקרקע והוסע מאזור הפגיעה הראשוני, ברור לחלוטין שלא קיימת דרך להוצאת הזיהום כולו מהשטח. האפשרות של טיפול בקרקע במקום, לו היה בכך כדי לזרז את הטיפול ולהוזיל אותו, ולו ניתן היה למצוא פתרון בר-קיימא של החזרת קרקע שטופלה בצורה מחמירה לנחל, הייתה המועדפת מנקודת מבטה של קצא"א, לפי דבריו של שלומי לוי, סמנכ"ל תשתיות בחברה. ברם, טיפול בצורה מחמירה יכול לארוך חודשים רבים ויש בו פוטנציאל למפגעים סביבתיים כגון זיהום אוויר, ריח, וכן חשש להתפזרות הקרקע ברוח שתגרום לזיהום אזורים נוספים. מסיבות אלה אי אפשר היה לעשותו באזור שהוא שמורת טבע וגן לאומי. טיפול מהיר יותר בצורה מחמירה פחות מזו שמאפשרת החזרה לנחל, היה בלאו הכי מביא לשינועה של הקרקע לאתר מורשה לקליטת פסולת, ולכן רעיון זה נפסל. ייתכן כי ההפרעה לבית הגידול באפיק הנחל ובסביבתו כתוצאה מהעבודות עלתה על הנזק שנגרם מהזיהום עצמו – כך עולה מחוות דעת שהכין נעם לידר, מנהל אגף אקולוגיה ברשות הטבע והגנים. לטענתו, לא ברור אם ההחלטה לנקוט בפעולת פינוי הקרקע הייתה מוצדקת במלואה או אף בחלקה. פעילות השיקום האינטנסיבית והארוכה יצרה הפרעה משמעותית במסדרונות תנועה חשובים של יעלים אל מקורות מים באזור, וזאת בתקופה שרבים מהם מטפלים בצאצאים. נוסף על כך, תנועת המשאיות הערה אל אתר העבודות ומחוצה לו מגדילה משמעותית את הסיכון לחדירת מיני צמחים פולשים אל הנחל. יחד עם זאת, מסבירה יעל מייסון מהמשרד להגנת הסביבה, ללא ביצוע פעולות פינוי היה נותר בנחל דלק שמכיל מרכיבים מסרטנים ורעילים, ושיש לו פוטנציאל לפגיעה במערכת האקולוגית ובבריאות הציבור. סילוק הקרקע המזוהמת אינו סוף פסוק מבחינת הנחל. קיימת דאגה בשל מה שעלול להתרחש בעקבות

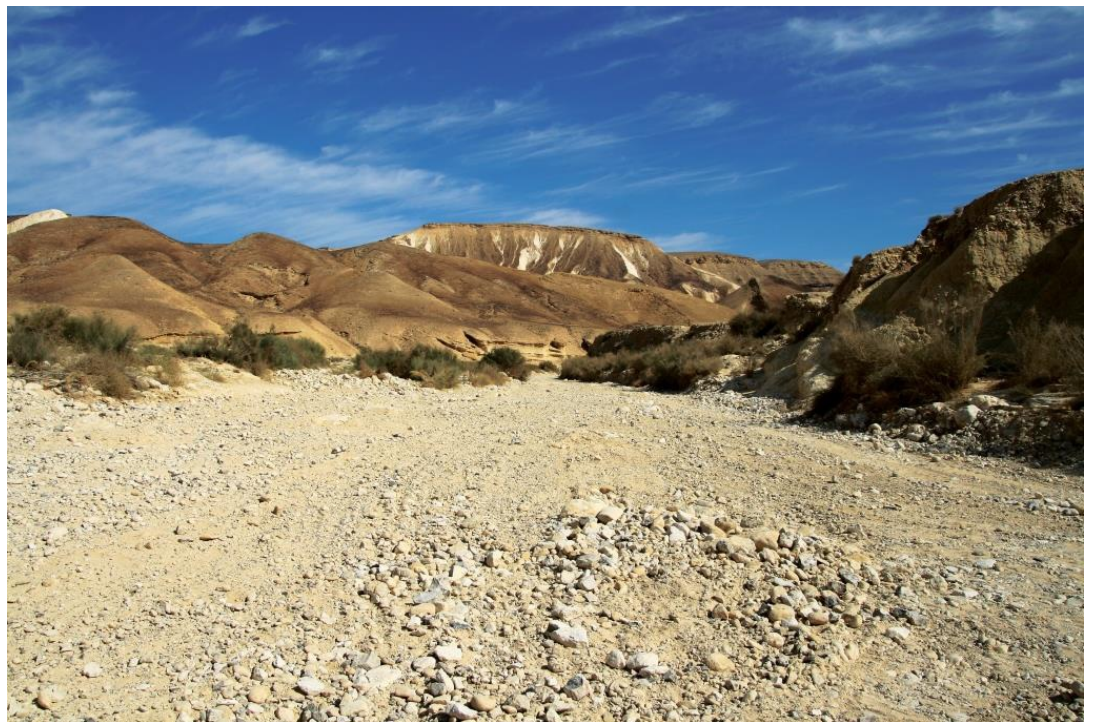
השיטפונות הראשונים בנחל. ניסים קשת, ראש אגף סביבה ברשות הטבע והגנים, מטיל ספק בעמידות קטע הנחל שנחפר מפני סחיפה, מכיוון שפינוי הקרקע המזוהמת כלל פעילות מכנית הנדסית כבדה באזור הנחל, שבמהלכה נחפרו וסולקו כ-28,000 טונות קרקע, ובמקומם הובאה קרקע נקייה ממורד הנחל במרחק של כ-40 ק"מ. הבחירה באפשרות של העברת הקרקע המזוהמת לטיפול באתר אחר לא פותרת מדילמה סביבתית נוספת – בחירה באתר המיטבי לטיפול. לדעת רפי מנדלבאום, מנכ"ל חברת LDD שנשכרה על-ידי חברת קצא"א כדי לנהל את פעולות השיקום, מתוך כלל פעולות השיקום – עצם ההובלה של החומר המזוהם לאתר מרוחק היא הפעילות בעלת הפוטנציאל הגבוה ביותר לפגיעה בסביבה כתוצאה מזיהום אוויר, מפליטת גזי חממה ומרעש. סיבה זו הכריעה בבחירת אתר מחצבת "רמת ציפורים", שיתרונותיו הם קרבתו לאתר המזוהם (12 ק"מ), לעומת שאר האתרים שמרחקם מעל ל-36 ק"מ), היותו מופר (מחצבה לא פעילה) והרגישות הסביבתית הנמוכה יחסית שלו מבחינת ההידרולוגיה, הסעת מזהמי אוויר, הנוף והאקולוגיה (למרות הימצאו בתחום שמורת טבע). באתר זה בוצעו ניפוי והפרדה של אבנים מקרקע מזוהמת. לאחר שגם האבנים וגם הקרקע נמצאו מזוהמות, הן פונו בסופו של דבר לאתרים מורשים להטמנת פסולת וטיפול בקרקעות. אין ספק שאירוע זה של זיהום נרחב בשמורת טבע גורם לנזקים סביבתיים משמעותיים, אך כפי שמשתקף בנאמר מעלה, לפעולות הטיפול בזיהום עשויות להיות השלכות סביבתיות נרחבות אף יותר. הדבר מעמיד אתגר לא פשוט בפני מקבלי ההחלטות בעת ניהול אירוע מסוג זה.

טיפול בזיהום הדלק בנחל צין – קטע הנחל לאחר שיקום אקולוגי ונופי, שעיקרו הידוק הקרקע למניעת התחתרות וחסיפוס פני הנחל | צילום: עידו גוטמן, באדיבות חברת LDD
