## יצירה של בתי גידול לחים ומערכות אקולוגיות בשמורת עינות צוקים ככלי לשימור ערכי טבע

גיליון אביב 2017 / כרך 8 (1) / ים המלח

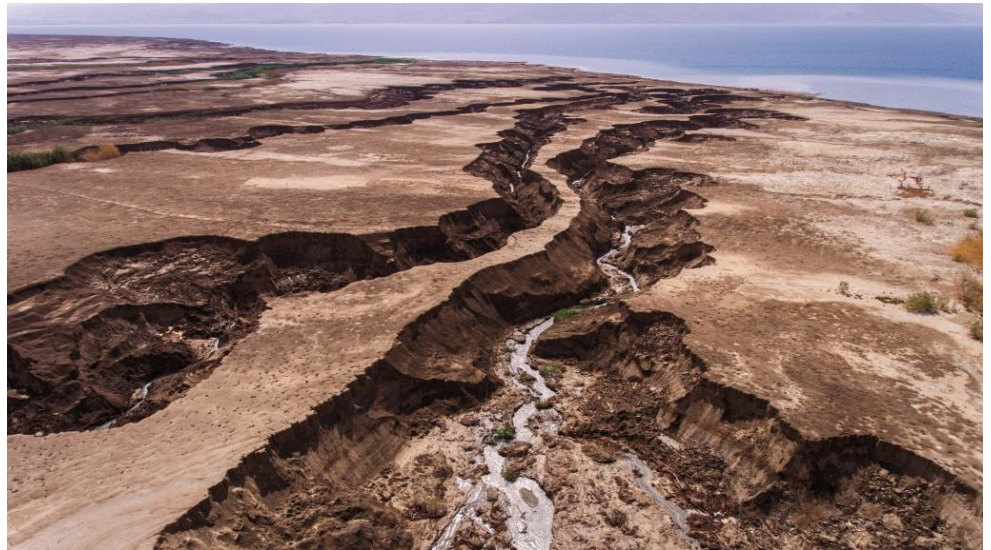
התחתרות ערוצים עמוקים בחוף ים המלח עקב הנסיגה המהירה בקו החוף מול שמורת עינות צוקים | צילום: Take Air, באדיבות ארכיון רשות הטבע והגנים

כתוצאה מהירידה המהירה והרציפה במפלס ים המלח (0.8–1 מטר בשנה<sup>[1]</sup>) משתנה באופן ניכר המוצא הטבעי של המעינות, ובעקבותיו הנוף בשמורת עינות צוקים. בחלקה הצפוני של השמורה מתרחבת רצועת החוף, ונחשפים שטחי חרסית בוציים. בשטחים אלה מתחרים במהירות עשרות ערוצים עמוקים שמנקזים את זרימת המעינות. הערוצים מתחרים גם לאחור, לכיוון הנביעות והברכות שבשמורה. ירידת מפלס הים גורמת גם להתייבשות מעיינות בחלקה הצפוני של השמורה. באותו בזמן תועדה "נדידה" של המעינות דרומה, כך שקטע הנביעות בחלקה הדרומי של השמורה הולך ומתארך<sup>[5]</sup>. אזור זה, שלא היו בו נביעות עד שנות ה-80, תורם כיום כשליש מהמים שנובעים בשמורה<sup>[5,1]</sup>. חשוב לציין שלמרות כל השינויים שתוארו לעיל, נשמרה לאורך השנים יציבות בנפח הכולל של מי המעינות, והספיקות שנמדדו בשנים 2003–2011 דומות למדידות שביצע השירות ההידרולוגי המנדטורי בשנים 1940–1946<sup>[5]</sup>.

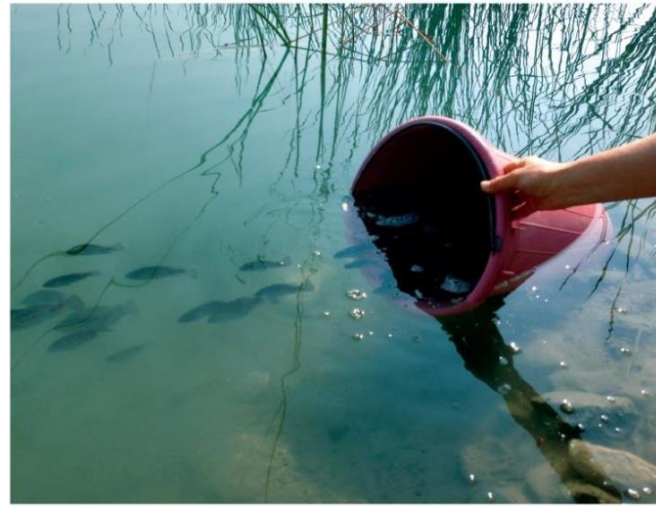
איור 1. אכלוס ברכה 1 בדגי אמנון הירדן ואמנון מצוי שהועברו מגופי מים אחרים בשמורה

אכלוס הברכות – במהלך 2013 החל אכלוס של ברכה 1 בדגי אמנון הירדן ואמנון מצוי, שהועברו מגופי מים אחרים בשמורה (איור 1). בברכה 2 בוצע אכלוס של דגי אמנון הירדן בלבד, שמקורם בתוצרי הרבייה של גרעין הרבייה בתחנת דור. בדצמבר 2013 הושבו לשמורה כ-50 דגיגים. לאחר מכן באביב 2014, 2015 ו-2016 אוכלסו בכל פעם כ-200 דגיגים נוספים. בברכה 3 לא צפויה העברה של דגים שמקורם בשמורה או בגרעין הרבייה, עד אשר יתברר אם קיים בה אכלוס טבעי, ומה מידת תרומתה לשימור מגוון חסרי החוליות המימיים של השמורה.

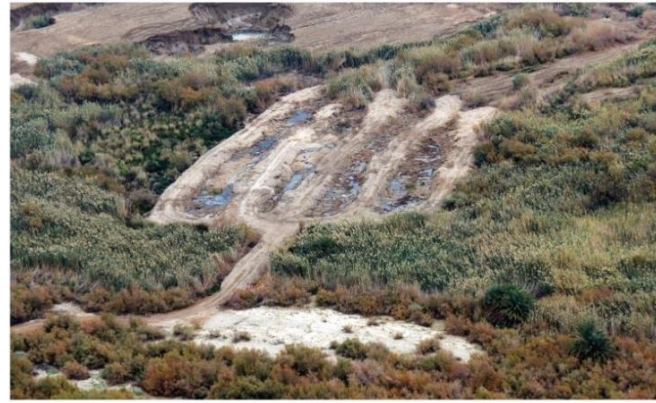
## איור 2

**איור 2.** ברכה 1 בשלבי הקמתה  
הברכה מולאה בחומר שמשמש  
בטיס ותמיכה לכלים מכניים,  
כדי שלא ישקעו בקרקע הבוצית

הברכה מולאה בחומר שמשמש בסיס ותמיכה לכלים מכניים, כדי שלא ישקעו בקרקע הבוצית | צילום: משה מינץ

שימוש משולב בנתוני השפיעה, LIDAR, פיאזומטרים ותצלום האוויר נמצא ככלי יעיל לאפיון השטח, ומי תהום נחשפו כבר בראשית העבודות, שהחלו בינואר 2013, עם חפירת ברכות 1 ו-2. כדי למנוע שקיעה של כלי עבודה כבדים בקרקע הבוצית החלו העבודות בשילוב של אלמנטים הנדסיים וביסוס של גופי המים, ורק לאחר מכן הושלמו הברכות והעיצוב האקו-הידרולוגי שלהן. האלמנטים כללו, בין השאר, מילוי השטח בחומר שייתן בסיס ותמיכה לכלים ושיאפשר את תנועתם עליו. לאחר השלמת המילוי החלה חפירת הברכות לאחר, ממוצאן בצד המזרחי לעבר אזור ההזנה בצדן המערבי (איור 2). חפירת ברכות 1 (כ-3 דונם) ו-2 (כ-5 דונם) הסתיימה ביולי 2013. ברכה מספר 3 (כ-7 דונם) נחפרה בין ינואר ליולי 2016.

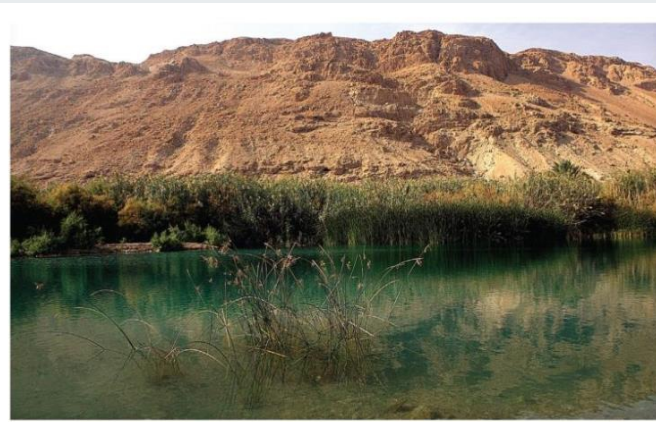
## איור 3

**איור 3.** ברכה 1, כשנה וחצי  
לאחר השלמתה

### ברכה 1, כשנה וחצי לאחר השלמתה

עקרונות התכנון שהוצגו למתכנן ניכרים ומשתלבים היטב בברכות (איור 3). בין השאר, הגדה המערבית של הברכות מתמזגת עם פני הקרקע הטבעיים, כך שמים חודרים אל הברכה ללא הכוונת אמצעים הנדסיים, ועל פני חזית רחבה ובלתי בנויה. במוצא הברכות, בצדן המזרחי, הונחה סוללה עם סף גלישה, שמי התהום שנחשפו והוזרמו לברכה נשענים עליה. על פני הסוללה הוקם מִבְרָךְ גלישה (overflow spillway) עשוי חלוקי אבן לניקוז המים.

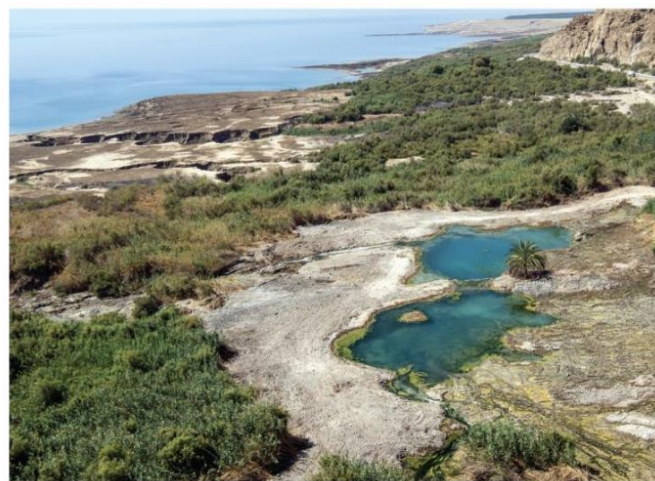
## איור 4

איור 4. תצלום אוויר

של ברכה 3

הברכה נחלקת לאזור צפוני רדוד יחסית (למטה), שמזין גוף מים עמוק יותר בצדה הדרומי (למעלה). בחמונה ניכרים אפיקי הזנה מהמעיינות, שנראים לאורך כל הברכה בצדה המערבי (ימין) | צילום: Take Air, ארכיון רשות הטבע והגנים

רשות הטבע והגנים מבצעת בשנים האחרונות פעולות רבות של ממשק בבתי גידול לחיים (למשל שמורת החולה, שמורת עינות גבתון, ביצת זיתא ועין נמפית), וכך צברה ידע וניסיון רב. עם זאת, המיזם שבוצע בעינות צוקים הוא אבן דרך חדשה בממשק, שכן לא מדובר על הסרת מפגע, על שיקום או על שחזור של בית הגידול, אלא על יצירה של מערכת אקולוגית במקום שלא הייתה שם קודם. זו אינה מגמה חדשה, אלא הכרח שנובע מירידת המפלס החריפה בים המלח, שמשנה באתר את מבנה בתי הגידול ואת המערכת ההידרולוגית. למרות הידע שנרכש, תכנונו של בית הגידול הלח בשמורה היה מאתגר, והביצוע היה כרוך בקשיים אובייקטיביים. אף על פי כן, כאשר בוחנים את התוצר אל מול הנחיות התכנון, ניתן להגדיר את בתי הגידול החדשים כהצלחה. הברכות החדשות מקיימות את מרבית הנחיות התכנון, ובכלל זה הזנה באופן טבעי תוך שימוש בכוח הכבידה, שטח פנים של 3 דונם או יותר, שיפועים מתונים ומגוונים, טווח עומקים עד לעומק מרבי של 3 מטרים ובתימטריה מגוונת. יתרה מכך, להקמת הברכות הראשונות התלוו למידה והתמקצעות, שאפשרו יצירת ברכה שלישית משופרת עוד יותר (איור 4), והדבר מתבטא, למשל, בקווי מתאר טבעיים ועקלתוניים יותר בהשוואה לשתיים הראשונות.
