יצירה של בתי גידול לחים ומערכות אקולוגיות בשמורת עינות צוקים ככלי לשימור ערכי טבע

גיליון אביב 2017 / כרך 8 (1) / ים המלח

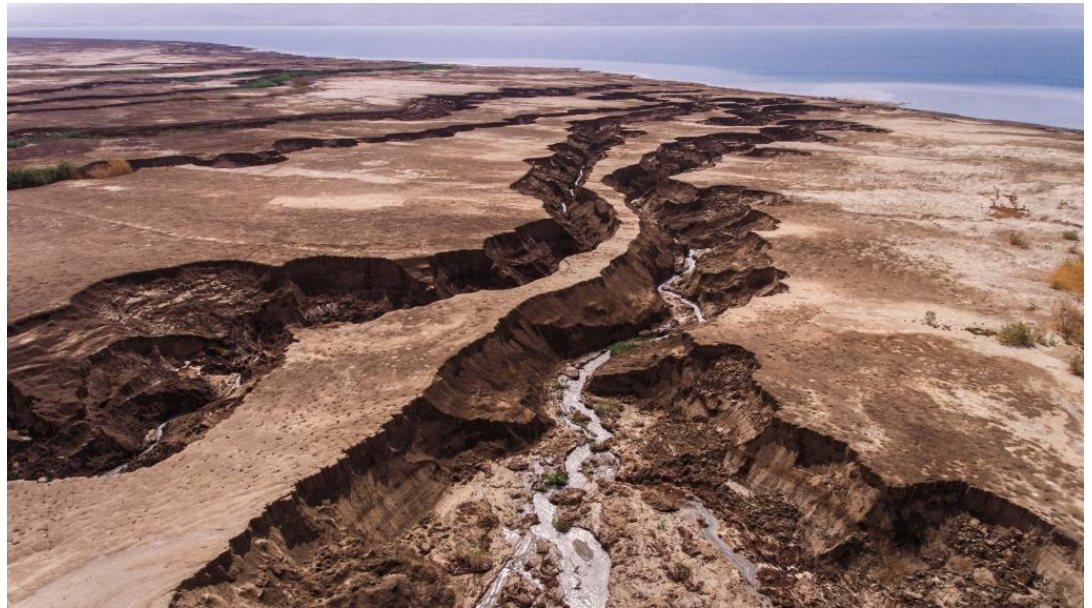
המתחרות ערוצים עמוקים בחוף ים המלח עקב הנסיגה המהירה בקו החוף מול שמורת עינות צוקים | צילום: Take Air, באדיבות ארכיון רשות הטבע והגנים

כתוצאה מהירידה המהירה והרציפה במפלס ים המלח (0.8–1 מטר בשנה^[1]) משתנה באופן ניכר המוצא הטבעי של המעינות, ובעקבותיו הנוף בשמורת עינות צוקים. בחלקה הצפוני של השמורה מתרחבת רצועת החוף, ונחשפים שטחי חרסית בוציים. בשטחים אלה מתחתרים במהירות עשרות ערוצים עמוקים שמנקזים את זרימת המעינות. הערוצים מתחתרים גם לאחור, לכיוון הנביעות והברכות שבשמורה. ירידת מפלס הים גורמת גם להתייבשות מעיינות בחלקה הצפוני של השמורה. באותו בזמן תועדה "נדידה" של המעינות דרומה, כך שקטע הנביעות בחלקה הדרומי של השמורה הולך ומתארך^[5]. אזור זה, שלא היו בו נביעות עד שנות ה-80, תורם כיום כשליש מהמים שנובעים בשמורה^[1,5]. חשוב לציין שלמרות כל השינויים שתוארו לעיל, נשמרה לאורך השנים יציבות בנפח הכולל של מי המעינות, והספיקות שנמדדו בשנים 2003–2011 דומות למדידות שביצע השירות ההידרולוגי המנדטורי בשנים 1940–1946^[5].

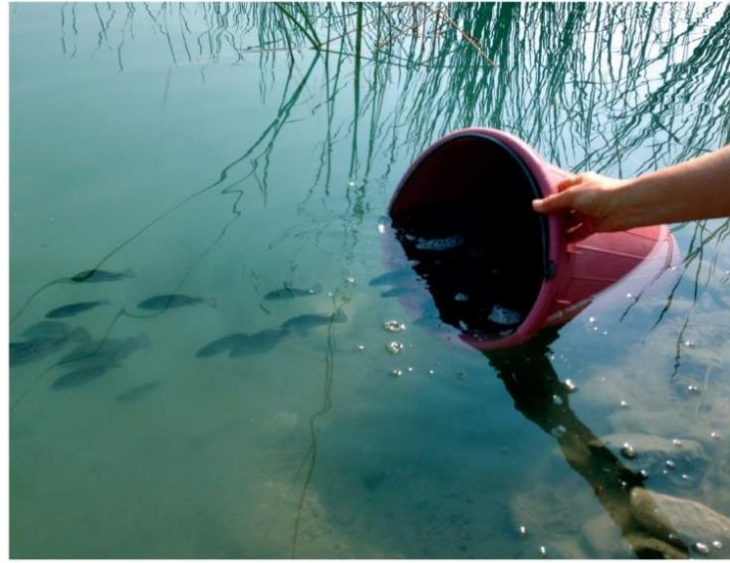
איור 1

איור 1. אכלוס ברכה 1 בדגי אמנון הירדן ואמנון מצוי שהועברו מגופי מים אחרים בשמורה

אכלוס ברכה 1 בדגי אמנון הירדן ואמנון מצוי שהועברו מגופי מים אחרים בשמורה

אכלוס הברכות – במהלך 2013 החל אכלוס של ברכה 1 בדגי אמנון הירדן ואמנון מצוי, שהועברו מגופי מים אחרים בשמורה (איור 1). בברכה 2 בוצע אכלוס של דגי אמנון הירדן בלבד, שמקורם בתוצרי הרבייה של גרעין הרבייה בתחנת דור. בדצמבר 2013 הושבו לשמורה כ-50 דגיגים. לאחר מכן באביב 2014, 2015 ו-2016 אוכלסו בכל פעם כ-200 דגיגים נוספים. בברכה 3 לא צפויה העברה של דגים שמקורם בשמורה או בגרעין הרבייה, עד אשר יתברר אם קיים בה אכלוס טבעי, ומה מידת תרומתה

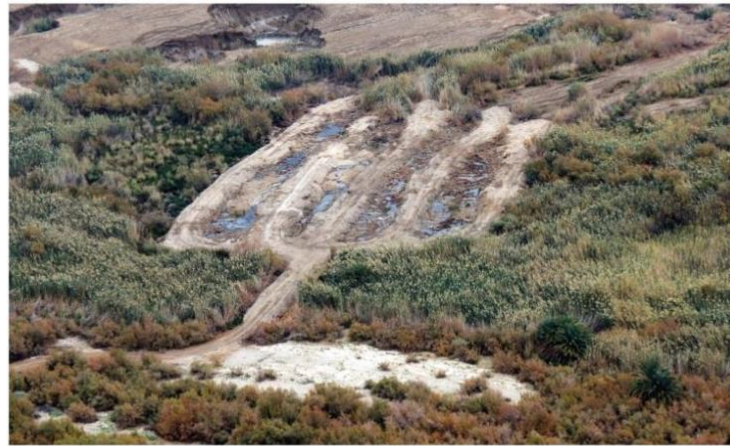
איור 2

איור 2. ברכה 1 בשלבי הקמתה
הברכה מולאה בחומר שמשמש
בסיס ותמיכה לכלים מכניים,
כדי שלא ישקעו בקרקע הבוצית

ברכה 1 בשלבי הקמתה

הברכה מולאה בחומר שמשמש בסיס ותמיכה לכלים מכניים, כדי שלא ישקעו בקרקע הבוצית | צילום: משה מינץ

שימוש משולב בנתוני השפיעה, LIDAR, פיזאומטרים ותצלום האוויר נמצא ככלי יעיל לאפיון השטח, ומי תהום נחשפו כבר בראשית העבודות, שהחלו בינואר 2013, עם חפירת ברכות 1 ו-2. כדי למנוע שקיעה של כלי עבודה כבדים בקרקע הבוצית החלו העבודות בשילוב של אלמנטים הנדסיים וביסוס של גופי המים, ורק לאחר מכן הושלמו הברכות והעיצוב האקו-הידרולוגי שלהן. האלמנטים כללו, בין השאר, מילוי השטח בחומר שייתן בסיס ותמיכה לכלים ושיאפשר את תנועתם עליו. לאחר השלמת המילוי החלה חפירת הברכות לאחור, ממוצאן בצד המזרחי לעבר אזור ההזנה בצדן המערבי (איור 2). חפירת ברכות 1 (כ-3 דונם) ו-2 (כ-5 דונם) הסתיימה ביולי 2013. ברכה מספר 3 (כ-7 דונם) נחפרה בין ינואר ליולי 2016.

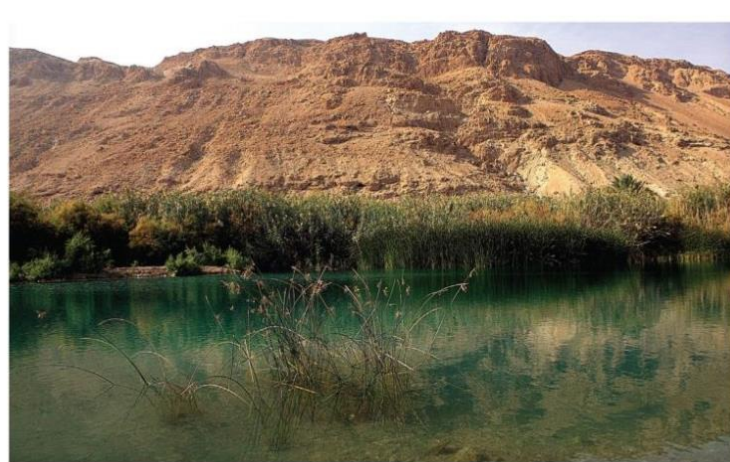
איור 3

איור 3. ברכה 1, כשנה וחצי לאחר השלמתה

ברכה 1, כשנה וחצי לאחר השלמתה

גקרונוות התכנון שהוצגו למתכנן ניכרים ומשתלבים היטב בברכות (איור 3). בין השאר, הגדה המערבית של הברכות מתמזגת עם פני הקרקע הטבעיים, כך שמים חודרים אל הברכה ללא הכוונת אמצעים הנדסיים, ועל פני חזית רחבה ובלתי בנויה. במוצא הברכות, בצדן המזרחי, הונחה סוללה עם סף גלישה, שמי התהום שנחשפו והוזרמו לברכה נשענים עליה. על פני הסוללה הוקם מִבְרֵךְ גלישה (overflow spillway) עשוי חלוקי אבן לניקוז המים.

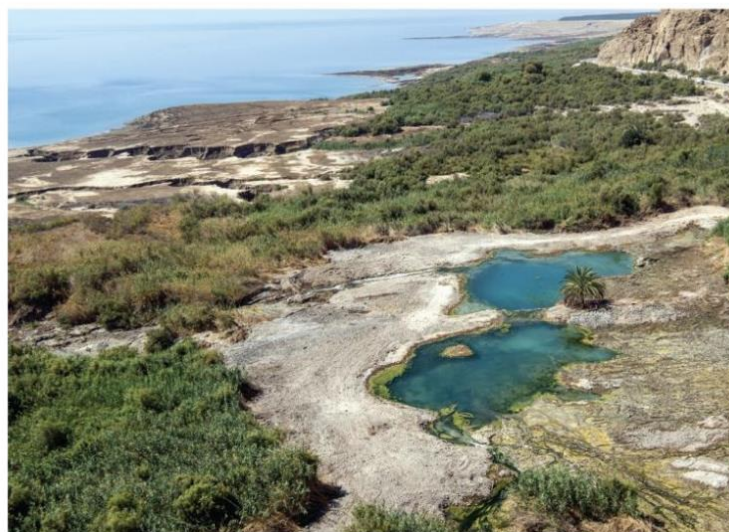
איור 4

איור 4. תצלום אוויר

של ברכה 3

הברכה נחלקת לאזור צפוני רדוד יחסית (למטה), שמזין גוף מים עמוק יותר בצדה הדרומי (למעלה). בתמונה ניכרים אפיקי הזנה מהמעיינות, שנראים לאורך כל הברכה בצדה המערבי (ימין) | צילום: Take Air, ארכיון רשות הטבע והגנים

תצלום אוויר של ברכה 3

רשות הטבע והגנים מבצעת בשנים האחרונות פעולות רבות של ממשק בבתי גידול לחים (למשל שמורת החולה, שמורת עינות גבתון, ביצת זיתא ועין נמפית), וכך צברה ידע וניסיון רב. עם זאת, המיזם שבוצע בעינות צוקים הוא אבן דרך חדשה בממשק, שכן לא מדובר על הסרת מפגע, על שיקום או על שחזור של בית הגידול, אלא על יצירה של מערכת אקולוגית במקום שלא הייתה שם קודם. זו אינה מגמה חדשה, אלא הכרח שנובע מירידת המפלס החריפה בים המלח, שמשנה באתר את מבנה בתי הגידול ואת המערכת ההידרולוגית. למרות הידע שנרכש, תכנונו של בית הגידול הלח בשמורה היה מאתגר, והביצוע היה כרוך בקשיים אובייקטיביים. אף על פי כן, כאשר בוחנים את התוצר אל מול הנחיות התכנון, ניתן להגדיר את בתי הגידול החדשים כהצלחה. הברכות החדשות מקיימות את מרבית הנחיות התכנון, ובכלל זה הזנה באופן טבעי תוך שימוש בכוח הכבידה, שטח פנים של 3 דונם או יותר, שיפועים מתונים ומגוונים, טווח עומקים עד לעומק מרבי של 3 מטרים ובתימטריה מגוונת. יתרה מכך, להקמת הברכות הראשונות התלוו למידה והתמקצעות, שאפשרו יצירת ברכה שלישית משופרת עוד יותר (איור 4), והדבר מתבטא, למשל, בקווי מתאר טבעיים ועקלתוניים יותר בהשוואה לשתיים הראשונות.
