יצירה של בתי גידול לחים ומערכות אקולוגיות בשמורת עינות צוקים ככלי לשימור ערכי טבע

גיליון אביב 2017 / כרך 8 (1) / ים המלח

חזית המחקר

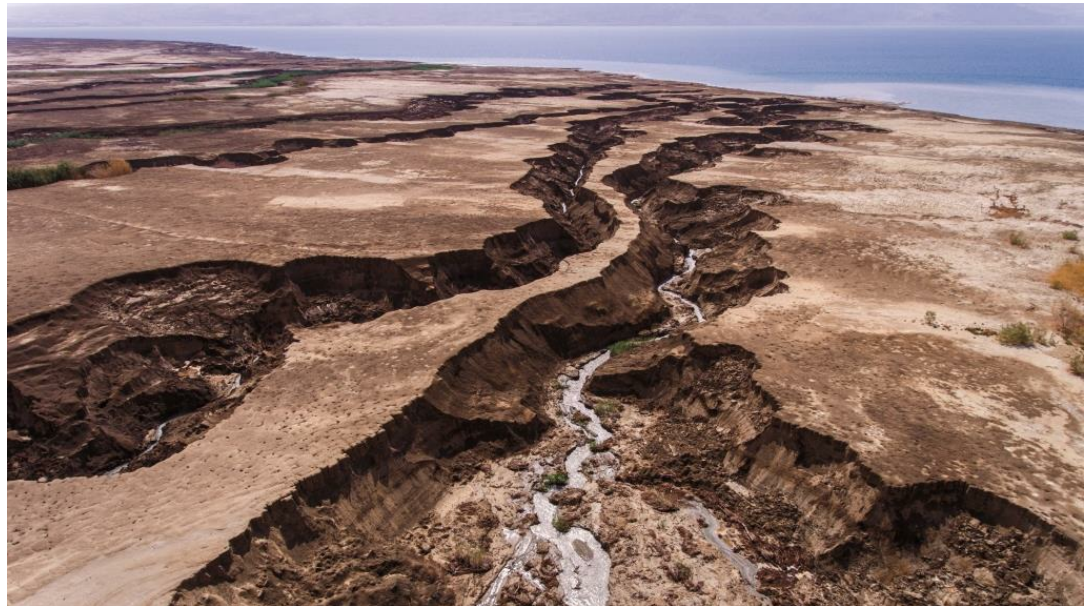
התחתרות ערוצים עמוקים בחוף ים המלח עקב הנסיגה המהירה בקו החוף מול שמורת עינות צוקים | צילום: Take Air, באדיבות ארכיון רשות הטבע והגנים

כתוצאה מהירידה המהירה והרציפה במפלס ים המלח (1–0.8 מטר בשנה [1]) משתנה באופן ניכר המוצא הטבעי של המעינות, ובעקבותיו הנוף בשמורת עינות צוקים. בחלקה הצפוני של השמורה מתרחבת רצועת החוף, ונחשפים שטחי חרסית בוציים. בשטחים אלה מתחברים במהירות עשרות ערוצים עמוקים שמנקזים את זרימת המעינות. הערוצים מתחברים גם לאחור, לכיוון הנביעות והברכות שבשמורה. ירידת מפלס הים גורמת גם להתייבשות מעיינות בחלקה הצפוני של השמורה. באותו בזמן תועדה "נדירה" של המעינות דרומה, כך שקטע הנביעות בחלקה הדרומי של השמורה הולך ומתארך [5]. אזור זה, שלא היו בו נביעות עד שנות ה-80, תורם כיום כשליש מהמים שנובעים בשמורה [5,1]. חשוב לציין שלמרות כל השינויים שתוארו לעיל, נשמרה לאורך השנים יציבות בנפח הכולל של מי המעינות, והספיקות שנמדדו בשנים 2003–2011 דומות למדידות שביצע השירות ההידרולוגי המנדטורי בשנים 1940–1946 [5].

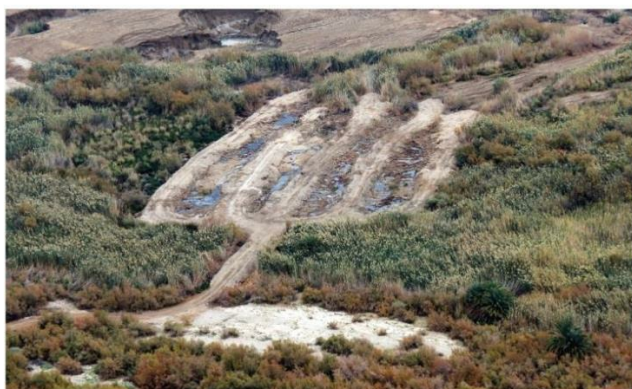
איור 2
ברכה 1 בשלבי הקמתה

איור 2. ברכה 1 בשלבי הקמתה
הברכה מולאה בחומר שמשמש
בסיס ותמיכה לכלים מכניים,
כדי שלא ישקעו בקרקע הבוצית

הברכה מולאה בחומר שמשמש בסיס ותמיכה לכלים מכניים, כדי שלא ישקעו בקרקע הבוצית | צילום: משה מינץ

שימוש משולב בנתוני השפיעה, LIDAR, פיאזומטרים ותצלום האוויר נמצא ככלי יעיל לאפיון השטח, ומי תהום נחשפו כבר בראשית העבודות, שהחלו בינואר 2013, עם חפירת ברכות 1 ו-2. כדי למנוע שקיעה של כלי עבודה כבדים בקרקע הבוצית החלו העבודות בשילוב של אלמנטים הנדסיים וביסוס של גופי המים, ורק לאחר מכן הושלמו הברכות והעיצוב האקו-הידרולוגי שלהן. האלמנטים כללו, בין השאר, מילוי השטח בחומר שייתן בסיס ותמיכה לכלים ושיאפשר את תנועתם עליו. לאחר השלמת המילוי החלה חפירת הברכות לאחור, ממוצאן בצד המזרחי לעבר אזור ההזנה בצדן המערבי (איור 2). חפירת ברכות 1 (כ-3 דונם) ו-2 (כ-5 דונם) הסתיימה ביולי 2013. ברכה מספר 3 (כ-7 דונם) נחפרה בין ינואר ליולי 2016.

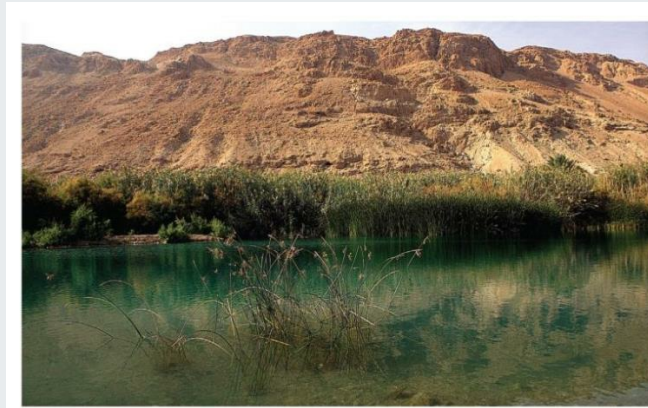
איור 3
ברכה 1, כשנה וחצי לאחר השלמתה
צילום: שירן בן יעקב

עקרונות התכנון שהוצגו למתכנן ניכרים ומשתלבים היטב בברכות (איור 3). בין השאר, הגדה המערבית של הברכות מתמזגת עם פני הקרקע הטבעיים, כך שמים חודרים אל הברכה ללא הכוונת אמצעים הנדסיים, ועל פני חזית רחבה ובלתי בנויה. במוצא הברכות, בצדן המזרחי, הונחה סוללה עם סף גלישה, שמי התהום שנחשפו והוזרמו לברכה נשענים עליה. על פני הסוללה הוקם מבְּרָךְ גלישה (overflow spillway) עשוי חלוקי אבן לניקוז המים.

איור 3. ברכה 1, כשנה וחצי לאחר השלמתה

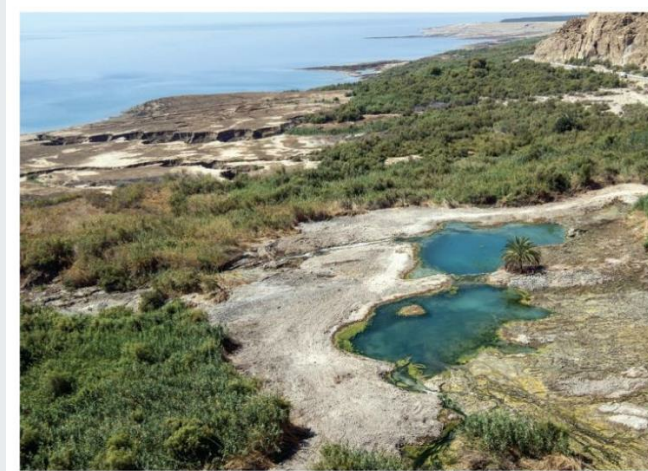
איור 4 תצלום אוויר של ברכה 3

איור 4. תצלום אוויר של ברכה 3
הברכה נחלקת לאזור צפוני רדוד יחסית (למטה), שמזין גוף מים עמוק יותר בצדה הדרומי (למעלה).
בתמונה ניכרים אפיקי הזנה מהמעיינות, שנראים לאורך כל הברכה בצדה המערבי (ימין) | צילום: Take Air, ארכיון רשות הטבע והגנים

הברכה נחלקת לאזור צפוני רדוד יחסית (למטה), שמזין גוף מים עמוק יותר בצדה הדרומי (למעלה). בתמונה ניכרים אפיקי הזנה מהמעיינות, שנראים לאורך כל הברכה בצדה המערבי (ימין) | צילום: Take Air, ארכיון רשות הטבע והגנים

יצירה של מערכת אקולוגית במקום שלא הייתה שם קודם. זו אינה מגמה חדשה, אלא הכרח שנובע מירידת המפלס החריפה בים המלח, שמשנה באתר את מבנה בתי הגידול ואת המערכת ההידרולוגית. למרות הידע שנרכש, תכנונו של בית הגידול הלח בשמורה היה מאתגר, והביצוע היה כרוך בקשיים אובייקטיביים. אף על פי כן, כאשר בוחנים את התוצר אל מול הנחיות התכנון, ניתן להגדיר את בתי הגידול החדשים כהצלחה. הברכות החדשות מקיימות את מרבית הנחיות התכנון, ובכלל זה הזנה באופן טבעי תוך שימוש בכוח הכבידה, שטח פנים של 3 דונם או יותר, שיפועים מתונים ומגוונים, טווח עומקים עד לעומק מרבי של 3 מטרים ובתימטריה מגוונת. יתרה מכך, להקמת הברכות הראשונות התלוו למידה והתמקצעות, שאפשרו יצירת ברכה שלישית משופרת עוד יותר (איור 4). והדבר מתבטא, למשל, בקווי מתאר טבעיים ועקלתוניים יותר בהשוואה לשתיים הראשונות.
