# מציאת פתרון משמר לבעיית ההצפה של צמחיית חופי הכינרת, תוך איזון בין צורכי משק המים ותיירות

דורון מרקל

גיליון סתיו 2012 / כרך 3(3)

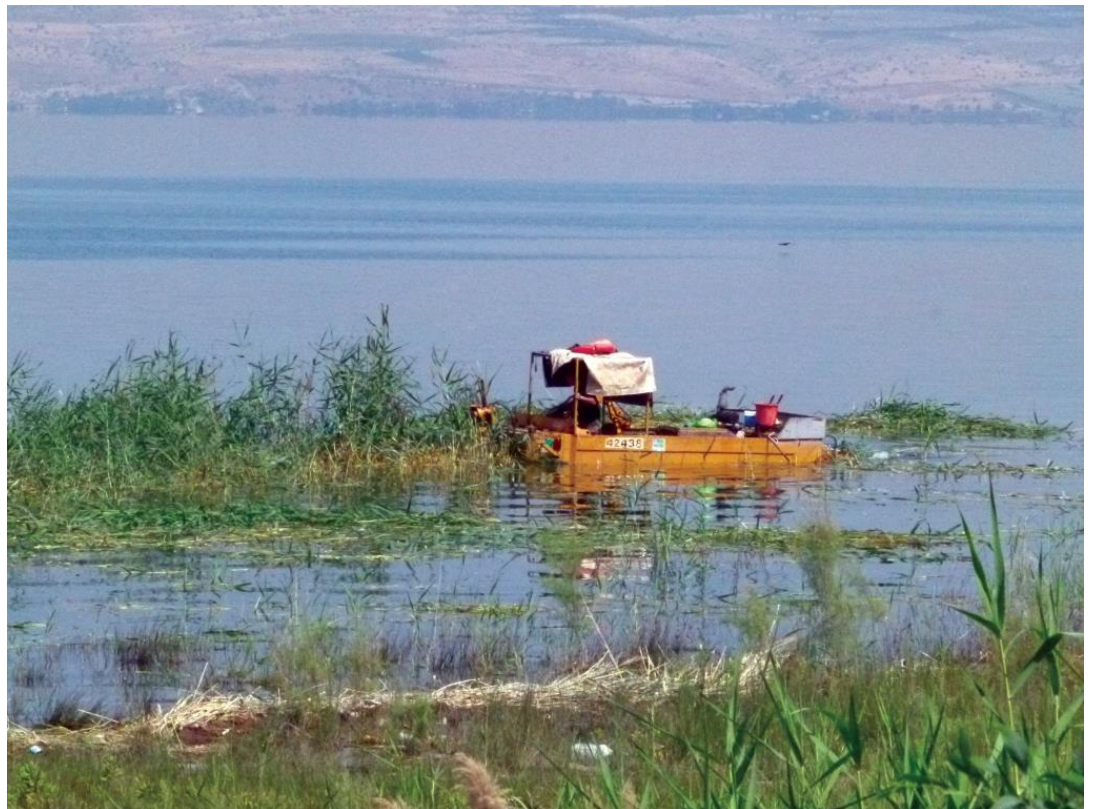
- איור 1. הסירה הקוצרת בעבודה בחוף שיזף-רותם, 6.5.2012 / צילום: דורון מרקל
- ג. טיפול בזחלי יתושים – בכל אביב יש התפתחות של יתושים בחופי הכינרת, ופירוק צמחיית החוף יכול לתמוך בהתפתחות זו. בחודש מאי 2012 אכן התפתחו מפגעי יתושים בחופי הכינרת. עם זאת, התברר כי חלק מזחלי היתושים מתפתחים בגופי מים רדודים מחוף לכינרת (שלוליות ברפתות, מערכות לטיפול בביוב וכד'). בכל מקרה, מדובר במצב זמני, החולף תוך חודש, בשל הפירוק המהיר יחסית של הצמחייה [5,4] וכן בשל התייבשות ונסיגת המפלס. מעבר לכך, פגיעה בזחלי יתושים באמצעות

1. מעגנות וחופי רחצה – הצמחייה תוסר בהם באופן מוחלט באמצעים לא-פוגעניים והם יישמרו נקיים מצמחייה, כפי שהם כיום.
2. חניוני נופש וחזיתות היישובים – באזורים אלה תותר, ברצועת תנודות המפלס, הסרה מוגבלת של צמחיית החוף בשטח של עד 30% מרוחב רצועת החוף באמצעים לא-פוגעניים. ועדת חריגים מוסכמת תחליט לגבי בקשות החורגות מקביעה זו.
3. שאר חופי הכינרת – באזורים אלה תיאסר הסרת הצמחייה. הצמחייה הנותרת בחופי הכינרת (בעיקר בחופים החוליים) דרושה לאספקת שירותים אקולוגיים. במקרים מיוחדים תאשר ועדת החריגים קצירה חלקית גם בשטחים אלה.
- ב. שימוש בסירה הקוצרת – כלי זה מאפשר הסרת צמחייה מוצפת באופן משמר, ללא פגיעה בקרקעית האגם, ומכאן – גם ללא פגיעה באיכות המים (איור 1). הסירה הקוצרת שנרכשה מהולנד עבור פרויקט החולה בשנת 1994, פעלה בכינרת לאחר עליית המפלס באביב 2003 ובאביב 2012, והניבה תוצאות טובות. את החומר הקצור יש לאסוף ולסלק מהכינרת, והסירה יכולה לסייע לכך באמצעות דחיפתו אל החוף.
