בר ג, נוף ר ורז א. 2017. חיזוי  
בולענים מהחלל. אקולוגיה וסביבה  
8(1): 346–353.

# חיזוי בולענים מהחלל

גיליון אביב 2017 / כרך 8(1) / ים המלח

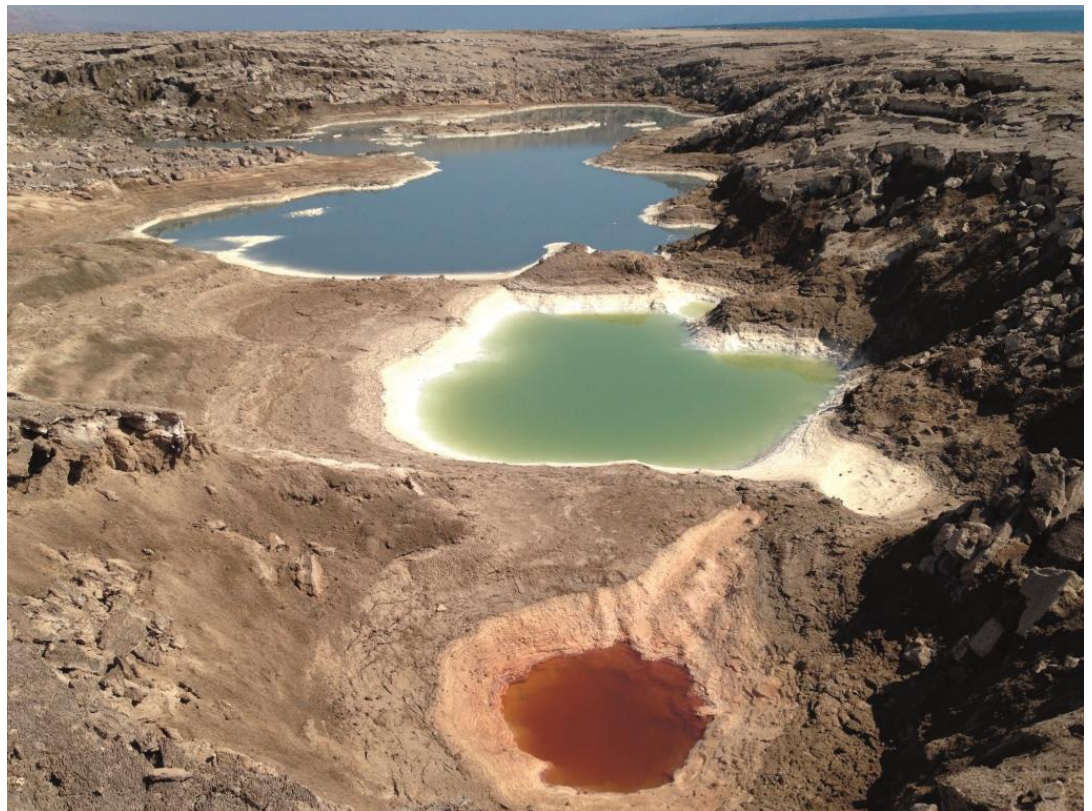
סדרת בולענים שהתמלאו במי תהום מלוחים בצפון מניפת נחל צאלים. צבע המים בברכות משתנה תדיר במשך השנה עקב שינויים במליחות ובערך ההגבה (pH) שלהם

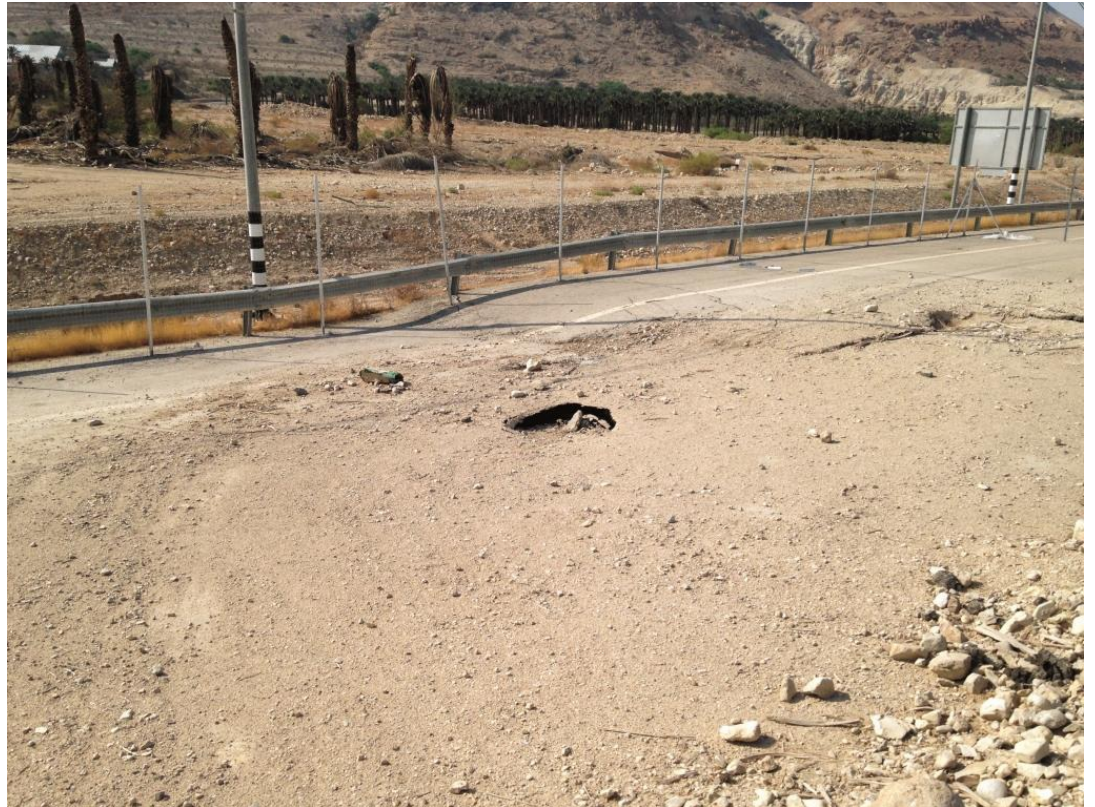
שקיעת כביש 90 ליד עין גדי נמשכת לאחר שהתגלה הבולען מתחתיו. בצילום נראית קריסה מקומית לעומק של כמטר בשולי אזור השקיעה. נכון למועד כתיבת שורות אלה, עדיין לא נפער בולען עמוק על הכביש עצמו, ככל הנראה עקב הימצאות יריעה גאוטכנית מתחת לכביש

אתר הבולענים "ערוגות" בנוי מצברי בולענים, המסודרים לאורך רצועה במרווחים של כמה עשרות מטרים זה מזה. הרצועה חוצה את נחל ערוגות ואת כביש 90 בסמוך לחוף עין גדי (איור 4). הבולענים הופיעו באתר זה לראשונה באמצע שנות ה-90 [4, 1], גרמו נזק רב בחניון עין גדי, והביאו לנטישתו. לנוכח החשש מקריסת בולענים על כביש 90, הודקה תשתית הכביש בשנת 2002 וחוזקה ביריעה גאוטכנית אלסטית. ואכן, במשך למעלה מעשר השנים שלאחר מכן המשיכו להתפתח בולענים רק ממערב וממזרח לכביש, ואילו בנקודת החצייה על הכביש לא נוצר כל בולען. מאז שנת 2002 ידוע על בולען צר ועמוק, ופעיל מעת לעת, כ-20 מטר מערבית לכביש בקצה מטע התמרים. במדידות ההתאבכות שנעשו בתחילת שנת 2012 נצפו שקיעות קרקע סביב כל צברי הבולענים שלאורך הרצועה מצפון לנחל ערוגות ועד לקו החוף בדרום, אך עד סוף ספטמבר 2012 לא נצפתה כל שקיעה על הכביש (איור 4א). בסוף ספטמבר 2012 החלו שקיעות קרקע על הכביש עצמו ובשוליו (איור 4ב), והועברה התרעה לחברת נתיבי ישראל ולמועצה האזורית. ב-8.12.2012 נפער בולען חדש כ-20 מטר מהכביש וכ-7 מטר מצפון לבולען הוותיק. במשך השנים 2012-2014 המשיכו הכביש ושוליו לשקוע בקצב של כ-2 ס"מ לחודש (איור 4ב), ובזמנית נפערו בולענים, כוסו על-ידי חברת נתיבי ישראל, ונפערו מחדש בשוליים המערביים של אזור השקיעה, במרחקים של 5-20 מטר מהכביש. בסוף שנת 2014 התגבר קצב השקיעה לכדי 3-4 ס"מ לחודש (איור 4ג), והחלו להיווצר סדקים ושקעים על הכביש. בעקבות זאת נסגר הכביש לתנועה בינואר 2015, נחפר עד לעומק היריעה הגאוטכנית, ומתחתיה התגלה חלל בקוטר של כ-5 מטר ובעומק של כ-10 מטר. לולא היריעה הייתה תקרת החלל קורסת, ובולען היה נוצר על הכביש. בזכות היריעה עבר זמן של מעל שנתיים בין הזיהוי הראשוני של שקיעת הקרקע לבין גילוי הבולען.

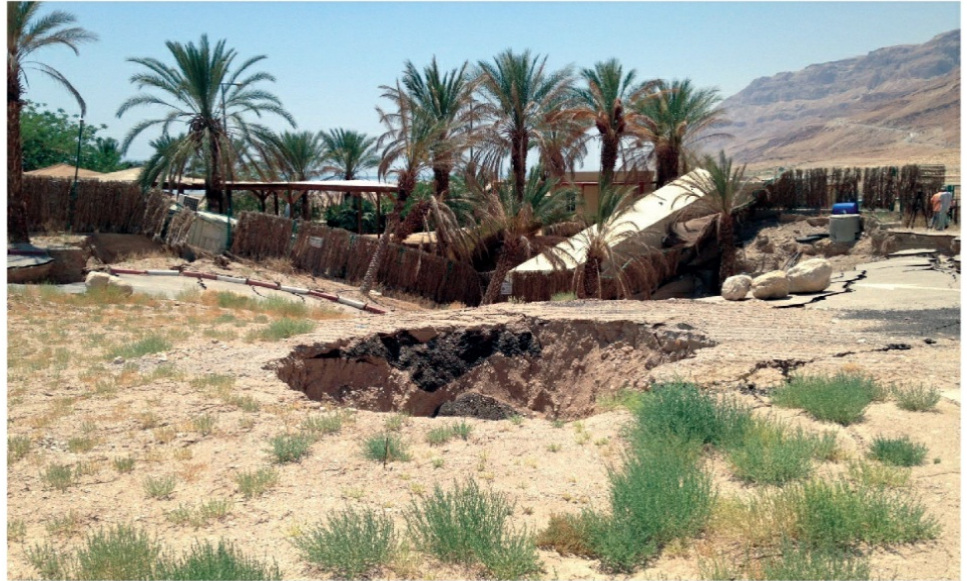
איור 1

קריסת תשתיות אל תוך בולענים בחוף מינרל, יולי 2015

הבולענים הם סכנה ממשית לתשתיות ולחיי אדם לאורך ים המלח. בעבר אירעו מספר מקרים של נפילות אדם אל תוך בולענים שהסתיימו בפציעות, לעתים קשות מאוד. אתרי תיירות פעילים (חניון עין גדי וחוף מינרל) ננטשו (איור 1), וכביש 90 באזור נחל ערוגות נחסם בעקבות בולענים שהתגלו מתחתיו, ובמקומו נסלל כביש עוקף. תכניות למיקום תשתיות של מפעלי ים המלח מושפעות אף הן מנוכחות או מסכנה עתידית של בולענים באזור. בעקבות ההאצה בקצב ירידת מפלס ים המלח עם השנים [6] הואץ גם קצב יצירת הבולענים. בשנת 2015 התגלו למעלה מ-500 בולענים חדשים (ידע אישי, בסיס הנתונים של המכון הגיאולוגי לישראל), והולכת וגדלה הסכנה לפגיעה ולנזק בעקבותיהם. המכון הגיאולוגי מבצע מעקב שוטף אחר התפתחות הבולענים, ומוציא דו"חות תקופתיים המתעדים את השינויים לאורך חוף ים המלח, ומפות היתכנות לבולענים שמציינות את מיקום הבולענים הקיימים ואת האזורים שקיימת בהם היתכנות גבוהה או נמוכה להיווצרותם בעתיד [1,2,3]. קביעת רמת ההיתכנות מתבססת על תצפיות ישירות בבולענים קיימים, על זיהוי שכבת מלח בתת-הקרקע באמצעות קידוחים וסקרים גאופיזיים ועל ירידת מפלס מי ים המלח (באגן הצפוני המפלס יורד, בעוד שבאגן הדרומי הוא עולה בעקבות שאיבת המים אליו, ולכן רמת ההיתכנות בשני האגנים שונה). ואכן, בעשור האחרון נוצרו בולענים רק באזורים שסומנו במפות ההיתכנות כאזורי בולענים קיימים או כאזורים בעלי היתכנות גבוהה. מכיוון שגם באזורים אלה מתנהלת פעילות אדם יום-יומית, יש צורך לזהות סימנים מקדימים לקריסה עתידית של בולענים כדי לתכנן נכון או להתרחק מהם. במאמר נסקור שיטה חדשה לזיהוי מוקדם של בולענים, נראה תוצאות מכמה אזורים לאורך ים המלח, ונסיים במודל הקושר את הסימנים המקדימים למיקום הבולען ולקריסתו.

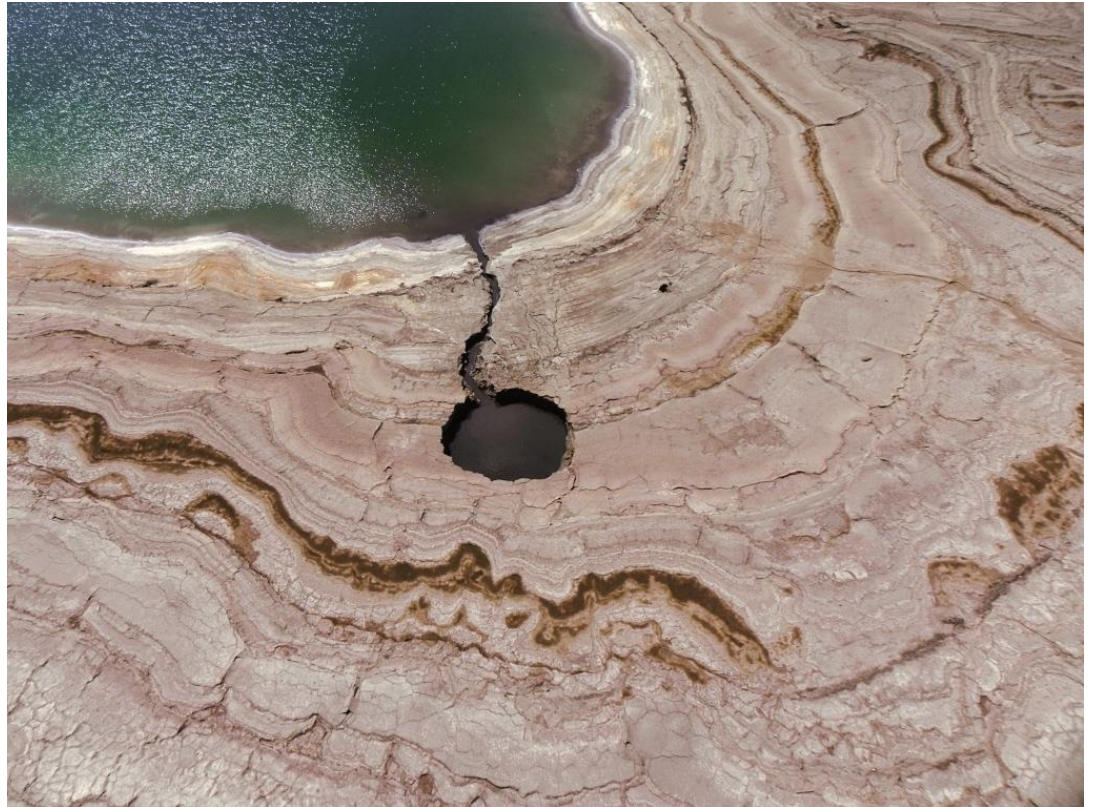
מעין שנובעים בו מי תהום שהומלחו כתוצאה מהמסת מלח בתת-הקרקע בדרום מניפת נחל צאלים. בזמן שיטפונות נבלעים מים בבולענים שבערוצי הנחלים, וכמה שעות לאחר מכן מתגברת שפיעת המעין באופן משמעותי

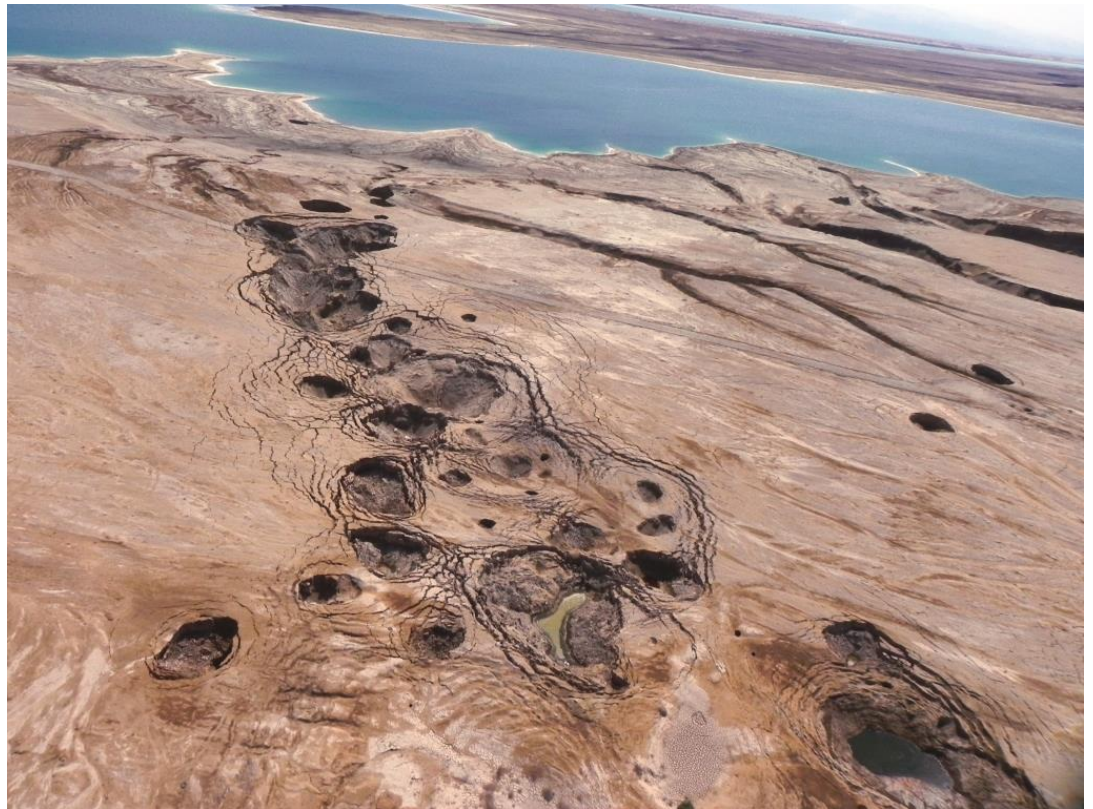
שדה הבולענים הדרומי במניפת נחל צאליים, 30.9.2014. הבולענים מלווים בשקיעות קרקע הדרגתיות ובמערכות סדקים היקפיות
