פזנר ד זס"ק א. 2019. ניקוי  
קרקעית נחל הקישון ושיקומו –  
מחזון למציאות. אקולוגיה וסביבה  
10(2): 10–12.

## ניקוי קרקעית נחל הקישון ושיקומו – מחזון למציאות

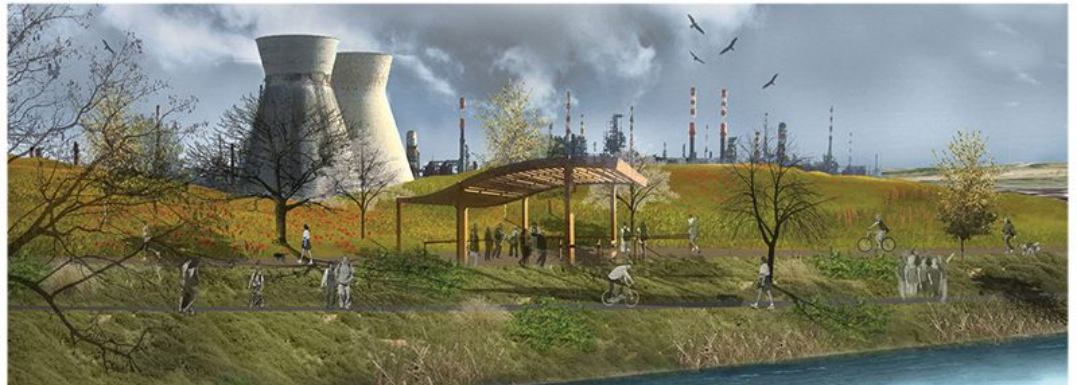
הדמיית הפארק המוקם על גדת הקישון על גבי המשקע שהוצא מהקרקעית ונוקה | באדיבות אדריכלות נוף טוך-סרגוסי

טיפול בקרקעית הקישון הסתיים והמתקנים ההנדסיים פורקו, וכיום אנו נערכים **לתכנון ולפיתוח של פארק פתוח על בסיס הנחל** שישמש מוקד משיכה לפנאי ונופש לציבור הרחב. בפארק גבעות נופיות (שבבסיס הקרקעית שנחפרה מהנחל, לאחר שעברה טיפול ביולוגי) וביניהן נבנים שבילים, פינות ישיבה, פינות תצפית ועוד.

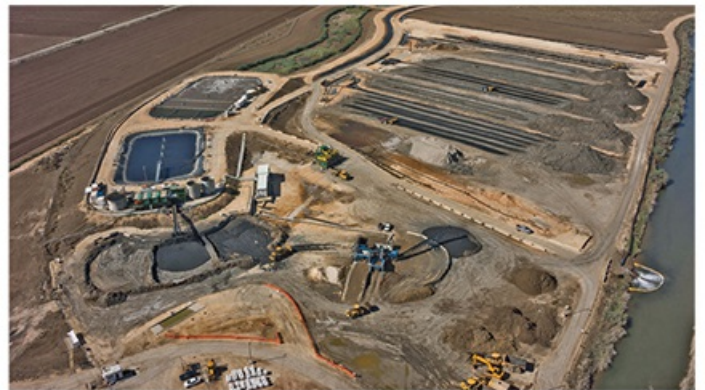
### איור 1

#### אתר הפרויקט

האתר לאחר שנאטם כולו ביריעות למניעת חלחול והוקמו בו מתקנים ובריכות לטיפול בקרקע המזוהמת. האתר תחום באפיק הקישון מצפון (מימין) ובנפתול החדש שנחפר לקישון מדרום | הצילום באדיבות רשות ניקוז ונחלים קישון

לאחר בחינת החלופות לפתרון בעיית המשקע המזוהם במורד נחל הקישון, הוחלט לבצע את תהליך הניקוי באתר ייעודי על גדת הנחל. השטח החקלאי שהופקע בהסכמה, נאטם כולו ביריעות והוכשר לביצוע הפרויקט ([איור 1](#)). עבודות השיקום החלו בספטמבר 2012, אז עלו ראשוני הדחפורים על הקרקע לביצוע עבודות עפר והטיית הנחל.

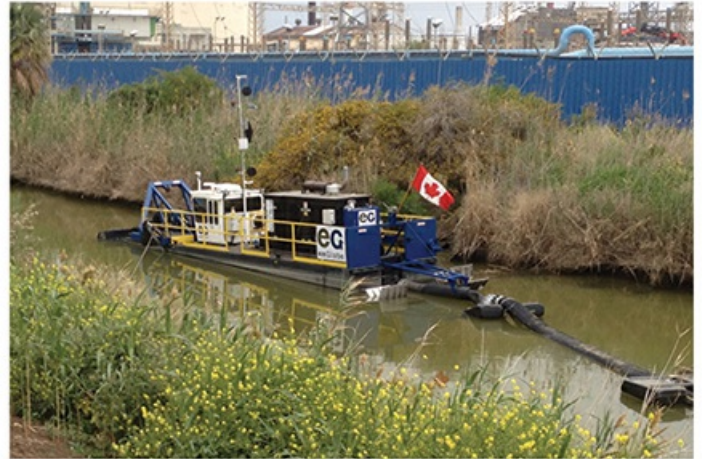
**איור 2**

### חפירת קרקעית הקישון על-ידי מחפר יניקה ימי

החומר עבר בסניקה (שאיבה) מהמחפר דרך צינור ישירות לאתר הטיפול, ללא צורך בשינוע על גבי משאיות, וכך נמנעו עומסי תנועה וזיהום אוויר נרחב | צילום: דרור פבזנר

הוצאת המשקע מקרקעית הקישון נעשתה באמצעות מחפר יניקה ימי (dredger) ([איור 2](#)). המשקע שנחפר הגיע ישירות אל מתקן סינון, שנעשתה בו הפרדה ראשונית בין מוצקים לנוזלים, ומשם הוא הועבר אל בריכת אגירה. לאחר הומוגניזציה נשאב החומר מבריכת האגירה למכל שיקוע, והוספו אליו מפתיתים (פלוקולנטים) מזרזי שיקוע. הנוזל נשאב מתחתית המכל אל סרפדות (צנטריפוגות) ש"סחטו" את המים, וכך הושגה הפרדה שנייה בין מוצקים לנוזל. המוצק עבר למכלי הערבוב (mixing plants), ובהמשך לתהליך טיפול ביולוגי בערמות ([איור 3](#)) **משם עבר החומר הנקי לבניית גבעות הפארק.**

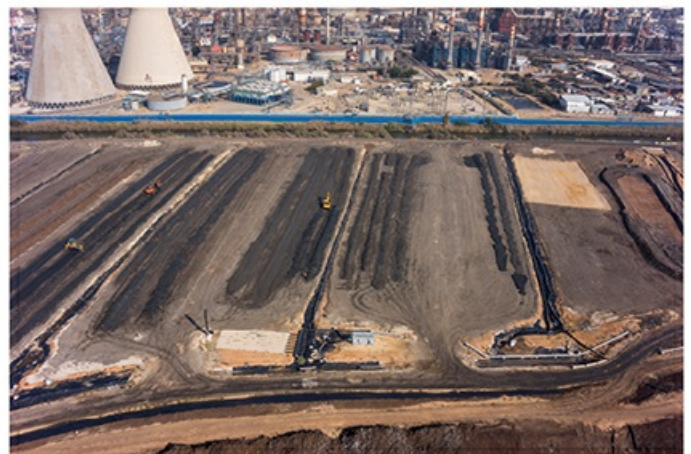
**איור 3**

### טיפול ביולוגי בערמות של משקע מקרקעית הנחל

המשקע עורבב עם גזם כחומר נפחי וחולק לערמות בדומה לתהליך קומפוסטציה רגיל. התהליך נמשך מספר שבועות עד הגעה לערכים הנדרשים של פחמימנים | הצילום באדיבות רשות נחל הקישון
