## שלוש שנים לאחר זיהום נרחב בנחל אשלים – הערכת מצב לפי תוכנית הניטור

גיליון סתיו 2020 / כרך 11(3)

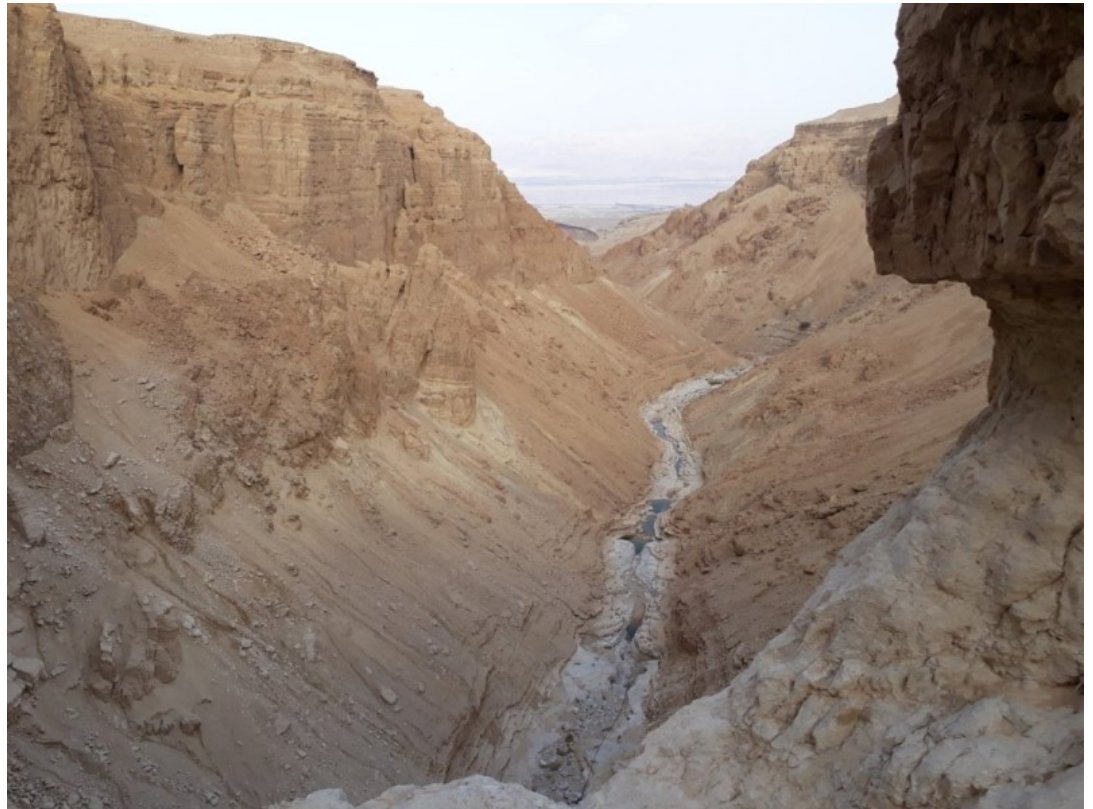
אזור המעוק העמוק בנחל אשלים. במבט על ערוץ הזרימה המרכזי ניתן להבחין בהלבנה של המסלע בהשפעת השפכים החומציים שזרמו באירוע הזיהום (יולי 2018) | צילום: רון חן, באדיבות המארג

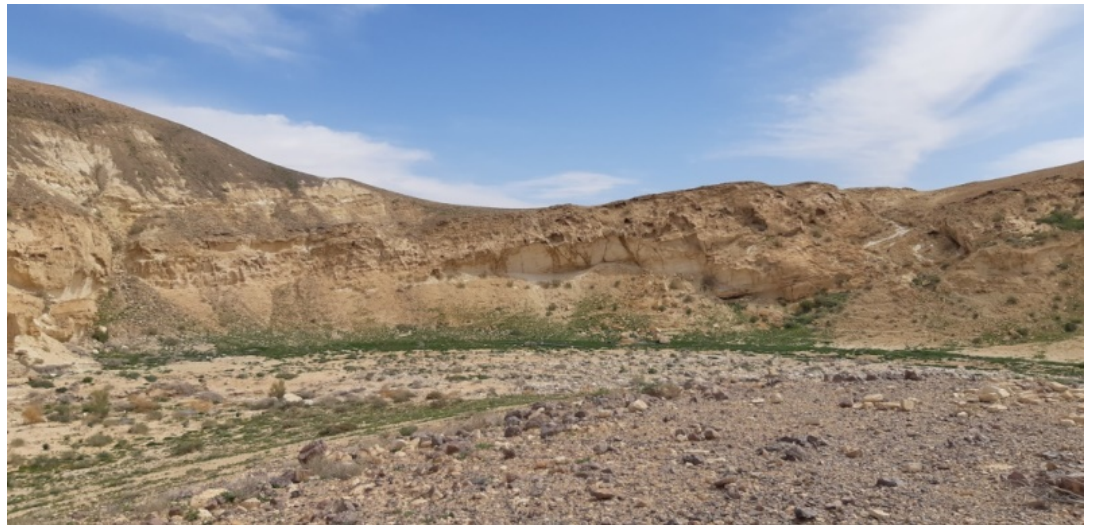
צימוח צפוף מעל קו ההרטבה של השפכים החומציים מאירוע הזיהום באזור החולי של מעלה נחל אשלים (אפריל 2019) | צילום: רון חן, באדיבות המארג

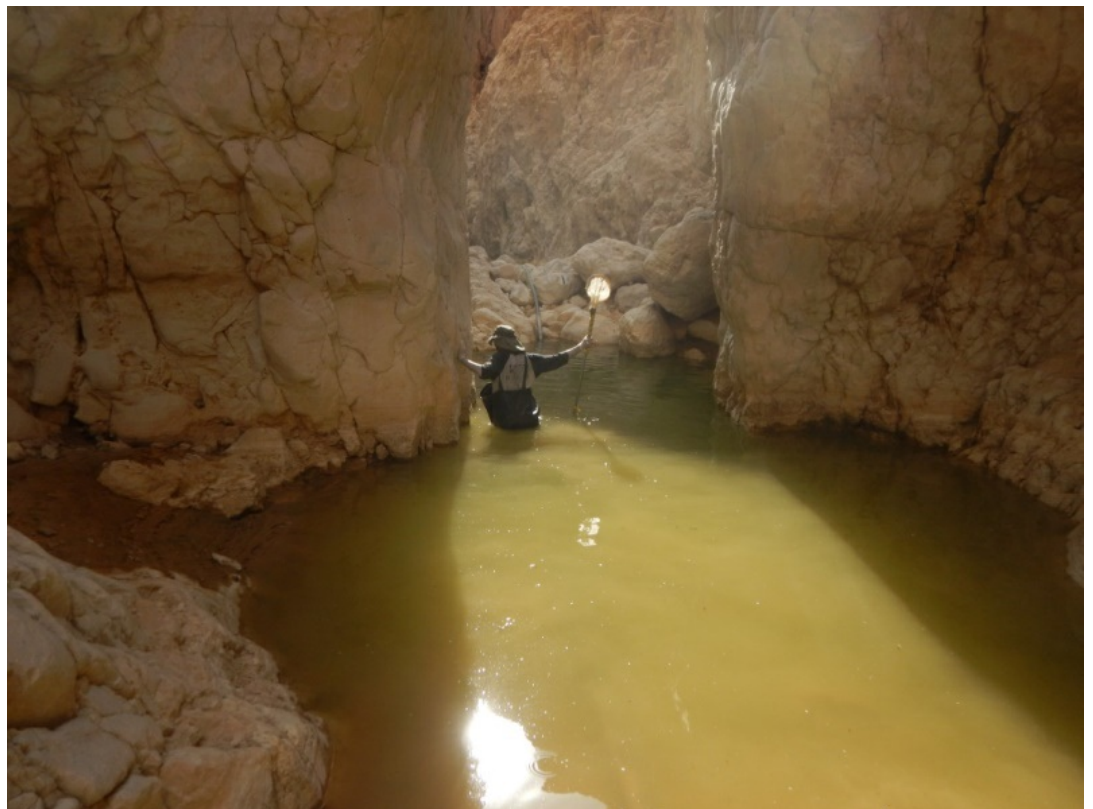
דגימה של חסרי חוליות בגבי מים של נחל אשלים במסגרת תוכנית הניטור של המארג (מאי 2018) | צילום: איתי כהנא,

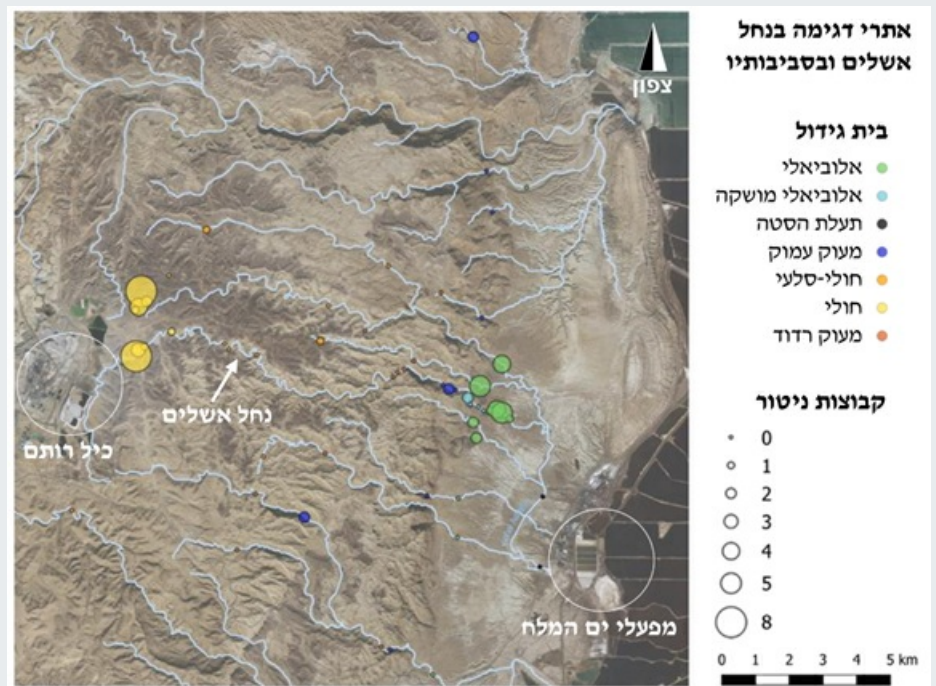
## איור 1

### אתרי הדגימה בנחל אשלים ובסביבותיו

הדגימה נעשתה בבתי גידול שונים לאורך הנחל (כ-20 ק"מ) ובנחלי ביקורת סמוכים. מאמץ הדגימה לפי מספר קבוצות ניטור משתנה בין נקודות הדגימה.

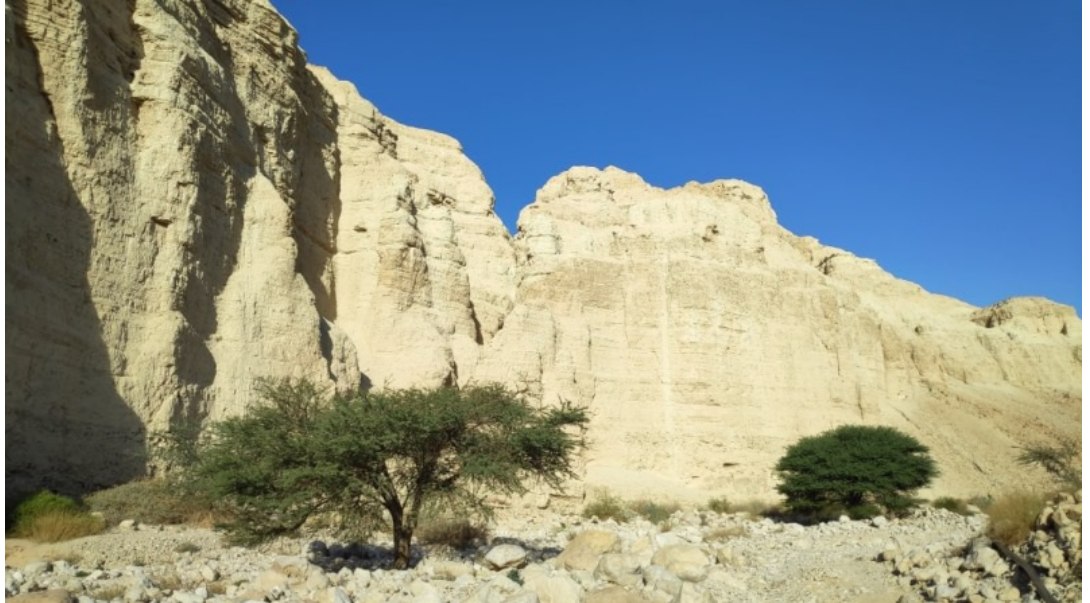
עצי שיטה באזור הסחף של נחל אשלים מוגדרים "מין מפתח" במערכת האקולוגית המדברית. לא נמצאה פגיעה בשיטים הבוגרות בעקבות אירוע הזיהום, אולם כמעט ולא נמצאו בנחל זריעי שיטים, מצב שעלול לגרום לקצב גיוס איטי לאוכלוסייה (ינואר 2020) | צילום: רייל הורביץ, באדיבות המארג
