## מקורות המים והמזהמים באגן נחל ציפורי

אריאל כהן <sup>[1]</sup>\*, שם לוי <sup>[1]</sup>, הגר סבטי <sup>[1]</sup>,  
שירה ניניו <sup>[2]</sup> ודינה פיימן <sup>[1]</sup>

<sup>[1]</sup> אגף סביבה, חטיבת מדע, רשות הטבע והגנים

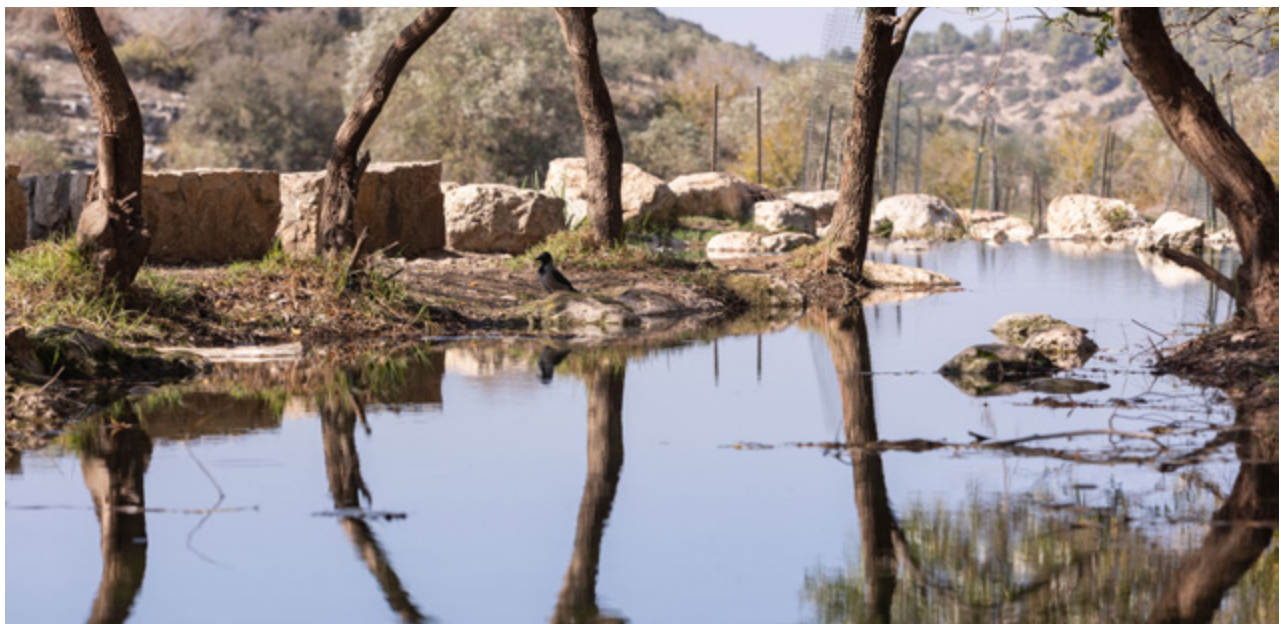
"הפסקת הזרמת עודפים קולחים ממט"ש כפר מנדא וממט"ש הסוללים, לנחל יפתחאל, בראשית 2026, היא צעד דרמטי שצפוי להפחית בצורה משמעותית את הזיהום בנחל ציפורי" | צילום: יוסף גיוני / תחרות "עיניים לנחל"

הניקוז מקורות הזיהום עדיין אינם ברורים. הפסקת הזרמת עודפי קולחים ממט"ש כבר מנדא ומט"ש הסוללים לנחל יפתחאל בראשית 2026 היא צעד דרמטי שצפוי להפחית בצורה משמעותית את הזיהום בנחל ציפורי. עם זאת, מנתוני הניטור הכימיים והמולקולריים עולה ששיקום אקולוגי מלא יחייב טיפול שורש בהרחקת רעיית הבקר מאפיקי הנחלים ובהשלמת תשתיות הטיפול בשפכים. עבודות המיפוי והניטור מהוות תשתית מדעית לקבלת החלטות ניהוליות להסרת מקורות הזיהום באגן נחל ציפורי, שהן תנאי הכרחי להצלחת הפרויקט הלאומי לשיקום נחל ציפורי.
