## קריסת הגשר על נחל ניצנה כתוצאה משיטפון נדיר בעוצמתו

6 בנובמבר, 2011

גיליון חורף 2011 / כרך 2(4)

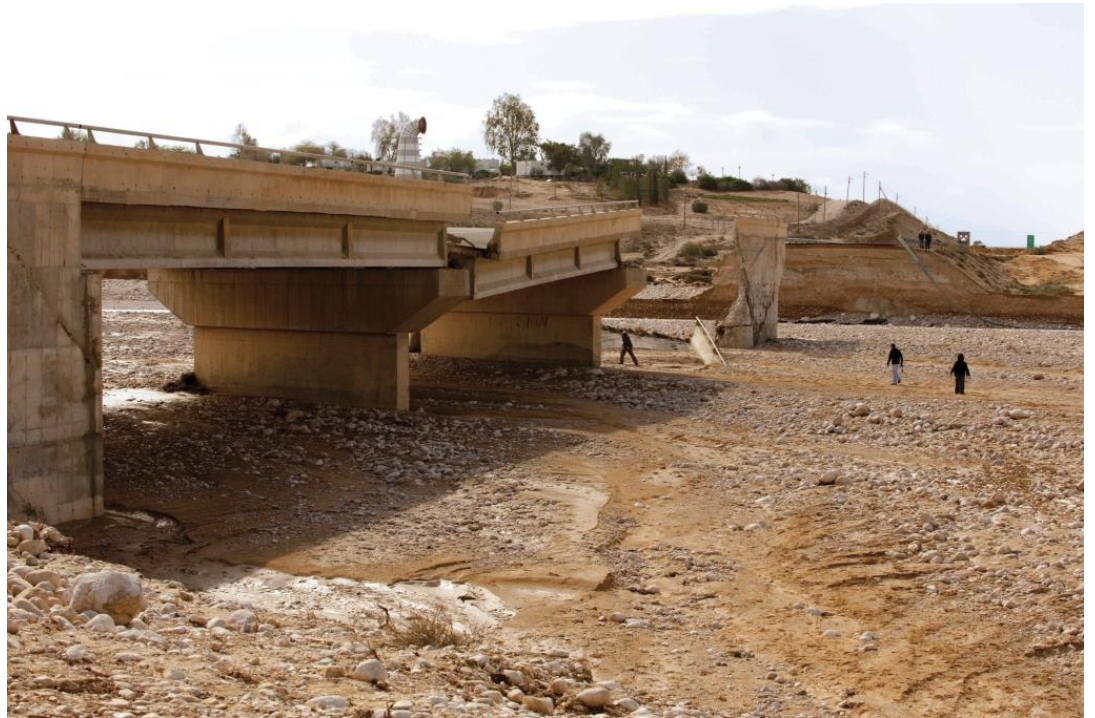
צילום: פאול פלטינק

סופת גשם חריגה בעוצמתה, שפקדה בעיקר את דרום המדינה ב-17.1.2010, גרמה לשיטפונות עזים בנחלי הדרום בכלל ובנחל ניצנה בפרט. על פי נתוני רשות המים, בעת האירוע הייתה הספיקה בנחל ניצנה הגבוהה ביותר שנמדדה אי פעם בארץ – 1,420 מ"ק לשנייה. השיטפון גרם לסחיפת תשתית הנחל, והוביל להתמוטטות גשר ניצנה (כביש 211). יישובי פתחת ניצנה הממוקמים מערבית לגשר, נותקו למשך מספר ימים, ונתרו ללא אספקה סדירה של מים וחשמל. בימים אלה משלימה החברה הלאומית לדרכים בנייה של גשר חדש בעלות של 45 מיליון ₪.
