אביעד שר-שלום

שחזור בתי גידול טבעיים בעיר צפופה

גיליון סתיו 2016 / כרך 7(3) / קיימות עירונית

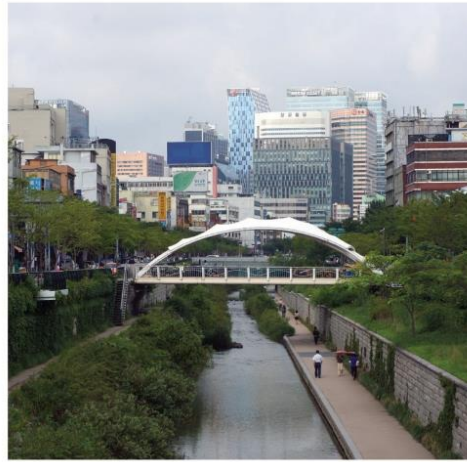
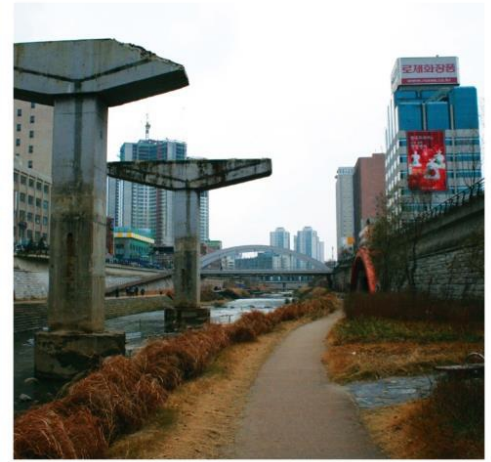
איור 1

איור 1. נהר צ'ונג-גי שבסיאול. שרידי הכביש המהיר (מימין) ולאחר השיקום | צילום: Bcody80, ויקימדיה PD; artjouer street art, פליקר CC BY-NC 2.0

נהר צ'ונג-גי שבסיאול

שרידי הכביש המהיר (מימין) ולאחר השיקום | צילום: Bcody80, ויקימדיה PD; artjouer street art, פליקר CC BY-NC 2.0

המיזם הגדול ביותר בעולם של שחזור בית גידול טבעי בעיר הוא נהר צ'ונג-גי (Cheonggyecheon) בסיאול [2]. שישה קילומטרים של הנהר קורו בשנות ה-70 לצורך הקמת כביש מהיר, שנעשה עד מהרה פקוק, מזהם ורועש. בשנת 2000 החליטה עיריית סיאול שבמקום להשקיע מאה מיליון דולר בתחזוקת הכביש יושקעו כמיליארד דולר בסילוקו ובשיקום הנהר. אחרי חמש שנים ופינוי של 680,000 טונות בטון שב הנהר לזרום, ולאורך בית הגידול הטבעי המשוחזר של הגדות נבנה פארק עירוני בשטח של כ-10 קמ"ר (איור 1). תוך שנתיים ירדה רמת זיהום האוויר באזור ב-20%, הטמפרטורה ירדה ב-3.6 מעלות צלזיוס, והעקב הקוריאני (*Buteo japonicus*) שב לקנן במרכז מטרופולין של 25 מיליון תושבים.

חשיבותו הגדולה של פרויקט שיקום הצ'ונג-גי היא בפריצת הדרך המחשבתית ובהשראה לערים אחרות. עשור מאוחר יותר, בוונקובר שבחוף המערבי של קנדה, שחזור בתי גידול טבעיים בלב העיר הוא כמעט מעשה שבשגרה. המוטיבציה העיקרית לשחזור איננה יצירת אזורים חדשים לפנאי ולנופש, אלא "תיקון עולם". הכפר האולימפי של משחקי החורף 2010 בוונקובר נבנה כולו על קרקע מזהמת ששוקמה [1]. מרכיב מהותי בתכנון היה ביטול מובל ניקוז סגור ו"הוצאה לאור" (daylighting) של פלג שזרם באזור לפני שנים רבות. רשות הפארקים העירונית השיבה לנחל החדש דיירים ישנים – זוג בונים. הבונים, כטבעם, לא קיבלו את הנחל שנוצר עבורם כמקום סטטי, ועיצבו אותו מחדש על-ידי בניית סכרים כדי ליצור ברכה שתגן עליהם מטורפים יבשתיים. הסכר שבנו כדי ליצור לעצמם בית גידול חדש, הרס את בית הגידול המוקפד שתכננו האדריכל והאקולוג (איור 2). האירוע הוא דוגמה לאתגרים שמעמיד הטבע המשוחזר לעיר: איך משווים ערכים מנוגדים כמו האיכות האקולוגית והאסתטית של בתי הגידול? עד כמה מותר להתערב לאחר שבית הגידול נמסר לבעליו החדשים?

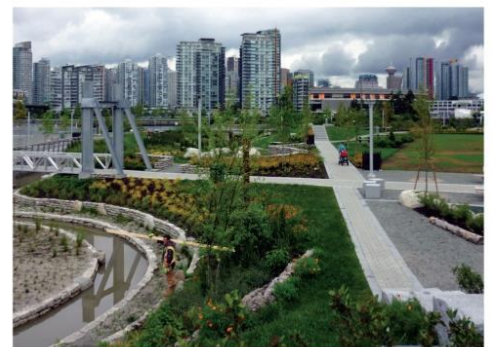
איור 2

איור 2. נחל שבנה האדם שינה פניו בעקבות פעילות של בונה | צילום: Patyon Chung, Ruth Hartnup, פליקר CC BY 2.0

נחל שבנה האדם שינה פניו בעקבות פעילות של בונה

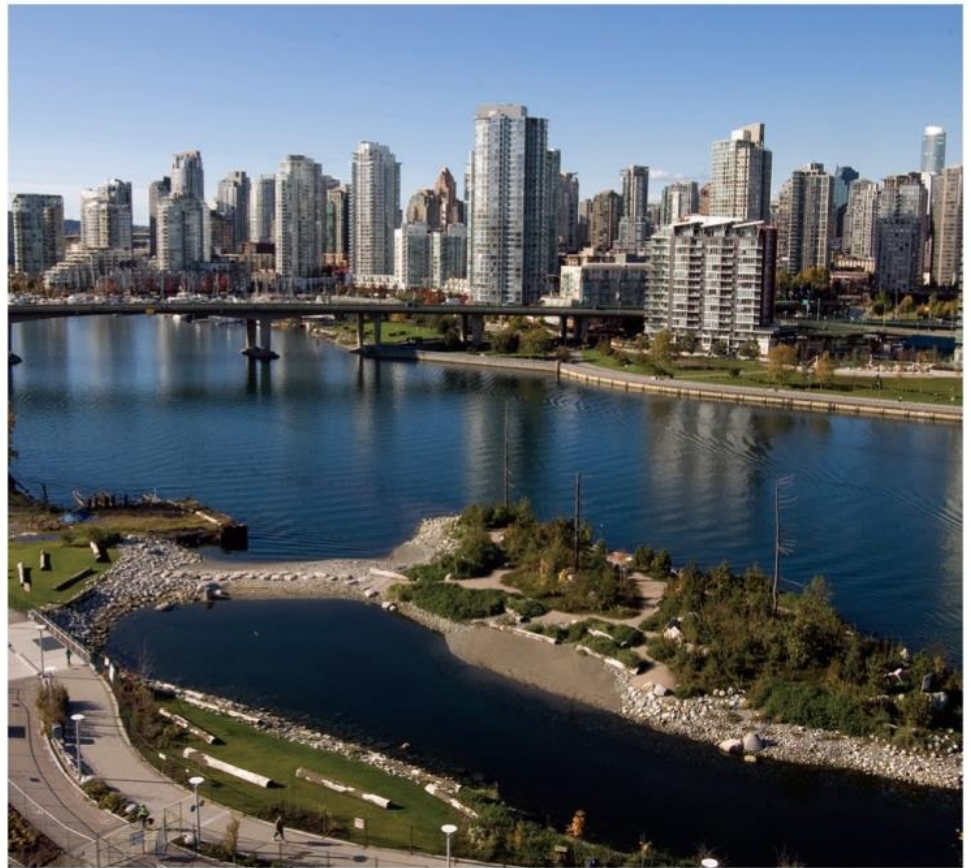
איור 3

איור 3. Habitat Island, אי מלאכותי בוונקובר, קנדה

Habitat Island, אי מלאכותי בוונקובר, קנדה

שנים רציף סחורות הייתה בנויה כקיר אנכי שפגע בבית הגידול של הקרית – קרקע המכוסה מים בגאות ונחשפת לאוויר בשפל, ומהווה נדבך חשוב ביותר בחיוניות המערכת הטבעית הן של הים הן של החוף. השיקום כלל בנייה של אי חדש (Habitat Island) מול שפך הנחל, שהיקפו זהה לאורכו של קיר הים שלא ניתן לפרק (איור 3).
