עקות חמצן מתמשכות באסטואר של נחל אלכסנדר

חזית המחקר

גיליון סתיו 2017 / כרך 8 (3)

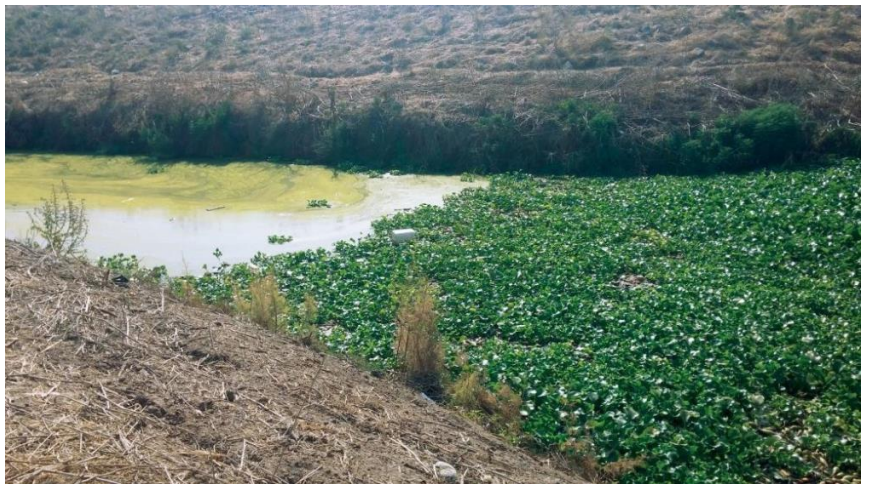
יקינתון המים מתפשט בתנאים של ריבוי חומרי הזנה. ברקע: גדות שעברו חישוב | באדיבות צוות מחקר אסטואר

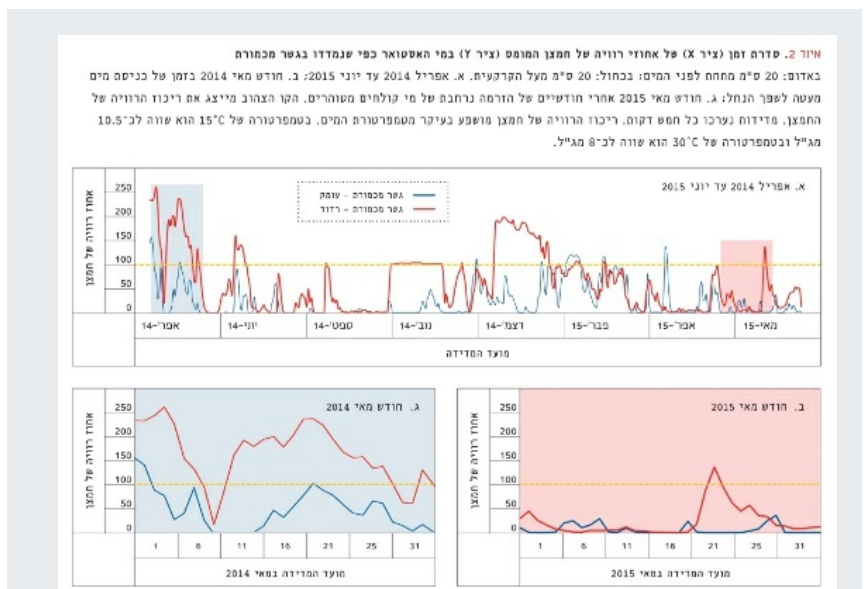
איור 2

סדרת זמן (ציר X) של אחוזי רוויה של חמצן המומס (ציר Y) במי האסטואר כפי שנמדדו בגשר מכמורת

באדום: 20 ס"מ מתחת לפני המים; בכחול: 20 ס"מ מעל הקרקעית. א. אפריל 2014 עד יוני 2015; ב. חודש מאי 2014 בזמן של כניסת מים מעטה לשפך הנחל; ג. חודש מאי 2015 אחרי חודשיים של הזרמה נרחבת של מי קולחים מטהריים. הקו הצהוב מייצג את ריכוז הרוויה של החמצן, מדידות נערכו כל חמש דקות. ריכוז הרוויה של חמצן מושפע בעיקר מטמפרטורת המים. בטמפרטורה של 15°C הוא שווה לכ-10.5 מ"ל ובטמפרטורה של 30°C הוא שווה לכ-8 מ"ל.

תוצאות המדידות הרציפות בגשר מכמורת (איור 2א) מלמדות כי האסטואר של נחל אלכסנדר סובל ממיעוט חמצן בקרקעית לפרקי זמן ארוכים של ימים עד שבועות (71% מהזמן). מיעוט החמצן מתפשט לעתים תכופות עד פני השטח (56% מהזמן). יתרה מכך, תנאי חוסר חמצן שררו בתכיפות סמוך לקרקעית (61% מהזמן) ואף בפני השטח, ונמשכו לעתים מספר ימים רצופים (איור 2א). עם זאת, הנתונים מראים גם פרקי זמן ממושכים של ריכוזי חמצן גבוהים בפני השטח ואף במים העמוקים (איור 2ב, 2ג). לעתים נצפו גם ריכוזי חמצן בעומק שגבוהים מהריכוז בפני השטח. בפני השטח, ובעיקר בקיץ, תועדו תנודות יממיות חדות בריכוז החמצן, שנעות לעתים בין 200% רוויה ביום ל-0% רוויה בלילה. תנודות אלה נגרמות מיצרנות ראשונית גבוהה בשעות האור לעומת צריכה (נשימה) בשעות הלילה (איור 2ב).

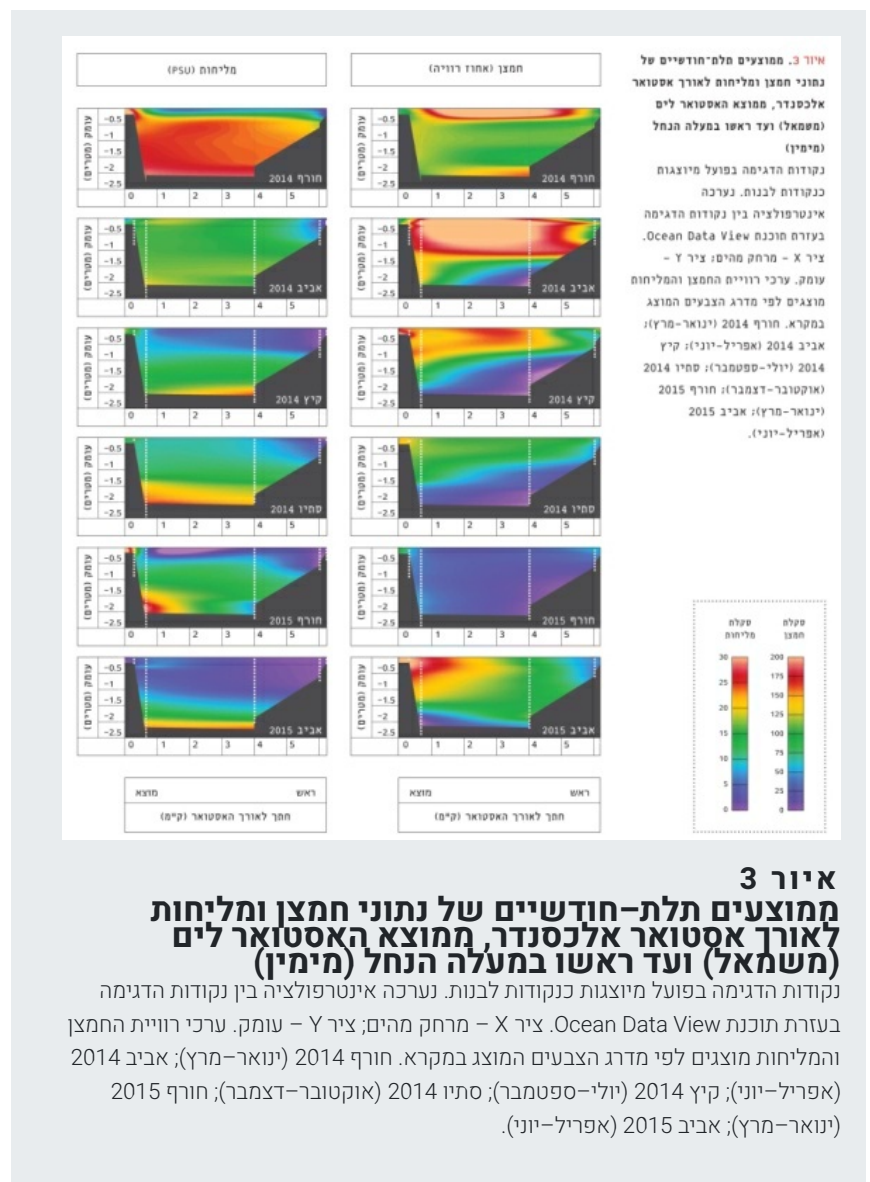
בחורף 2014 (ינואר-מרץ) ריכוז החמצן במי האסטואר כולו היה קרוב ל-100% רוויה. בתקופה זו היו מי הנחל מלוחים (25-30 יחידות מליחות), צפופים ומחומצנים בגלל חדירה מוגברת של מי ים לאסטואר, בעוד שמי הנחל המתוקים (0-15 יחידות מליחות) והקלים צפו בשכבה דקה מעליהם. בהמשך, בתקופת האביב (אפריל-יוני 2014), פחתה חדירת מי הים לאסטואר, ובו בזמן התחילה להיווצר שכבת מים ענייה בחמצן (50%) סמוך לקרקעית, בעיקר במקטע המרכזי של האסטואר, באזור גשר הצבים. בקיץ 2014 (יולי-ספטמבר) הלכה השכבה הענייה בחמצן והתעבתה לכדי חצי מעומק האסטואר, ומי האסטואר נעשו מלוחים פחות (0-15 יחידות מליחות, עד עומק 1.5 מטר). בסתיו 2014 (אוקטובר-דצמבר) רוב מי האסטואר היו מתוקים ומעוטי חמצן. בחורף 2015 החלה עלייה ברוויית החמצן, מי גשם נכנסו ממעלה הנחל, ובו-בזמן גברה גם כניסת מי הים. המליחות בחורף 2015 נשארה נמוכה (0-15 יחידות מליחות), עובדה המצביעה על קישוריות ים-נחל נמוכה. בתקופה זו ריכוזי החמצן המומס נשארו נמוכים (0-50% ברוב עמודת המים) בהשוואה לריכוזים שנמדדו בחורף 2014. לעומת זאת, באביב 2015 התחילו להיווצר מחדש תנאי השיכוב של עמודת מי האסטואר (איור 3).

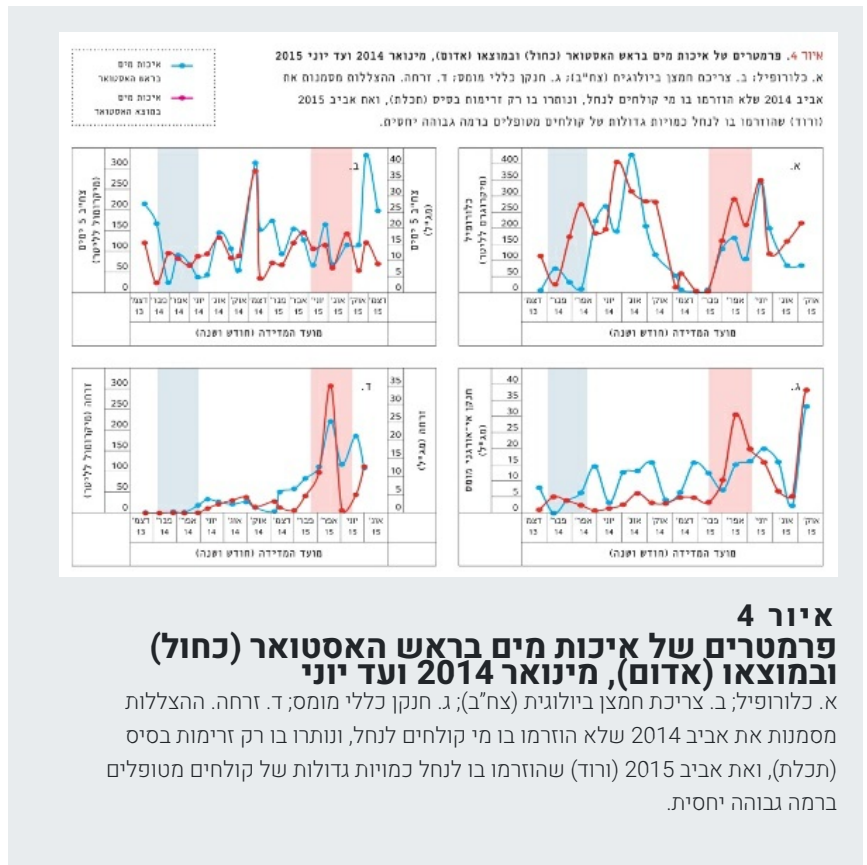
ריכוזי הכלורופיל במי האסטואר גבוהים ביותר, ומראים השתנות עונתית, פריחה באביב ובתחילת הקיץ וירידה בריכוזי הכלורופיל מאמצע הקיץ לסוף החורף (איור 4א). גם השתנות הצח"ב מצביעה על קשר עונתי. בשתי השנים (2014 ו-2015) נמדדו ערכי הצח"ב הגבוהים ביותר בחורף, והירידה בצח"ב הייתה מהירה. הערכים במעלה האסטואר

גבוהים יותר ממוצא לים (איור 4), כנראה בשל תהליכי פירוק חומר אורגני ותרכובות מחוזרות שהתרחשו במהלך שהיית המים באסטואר ובגלל מיהול במים.

ריכוזי חנקן אי-אורגני DIN, (איור 4ג) וזרחה (איור 4ד) היו בדרך כלל גבוהים יותר במעלה האסטואר לעומת מוצאו לים. במרבית חודשי המחקר כ-50% מה-DIN שנכנס לאסטואר נצרך לפני שהגיע לים. (איור 4ג), ובריכוז הזרחה שנכנס לאסטואר ויוצא ממנו נמצאה תנודתיות (איור 4ד). ריכוז הזרחה במוצא האסטואר היה נמוך בהשוואה לריכוז במעלה האסטואר, אולם בחודשים אוגוסט-נובמבר 2014 ואפריל-יוני 2015 ריכוז הזרחה במוצא האסטואר היה גבוה לעומת המעלה (איור 4ד).

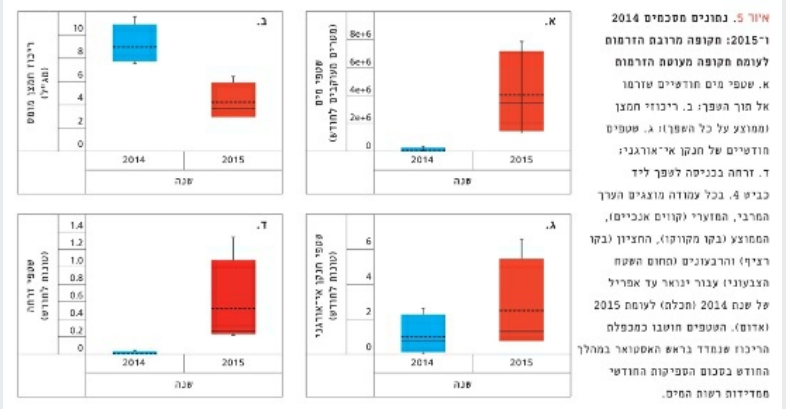
איור 5 נתונים מסכמים 2014 ו-2015: תקופה מרובת הזרמות לעומת תקופה מעוטת הזרמות

א. שטפי מים חודשיים שזרמו אל תוך השפך; ב. ריכוזי חמצן (ממוצע על כל השפך); ג. שטפים חודשיים של חנקן אי-אורגני; ד. זרחה בכניסה לשפך ליד כביש 4. בכל עמודה מוצגים הערך המרבי, המצוי (קווים אנכיים), הממוצע (בקו מקוקו), החציון (בקו רציף) והרבעונים (תחום הצבעוני) עבור ינואר עד אפריל של שנת 2014 (תכלת) לעומת 2015 (אדום). השטפים חושבו כמכפלה הריכוז שנמדד בראש האסטואר במהלך החודש בסכום הספיקות החודשי ממוינת רשות המים.

בחודשים פברואר ומרץ 2015 הוזרמו לנחל אלכסנדר כ-22,000 מ"ק ליום של מי קולחים מטופלים ברמה שניונית ממט"ש חדרה (יובל סבר – מידע בעל פה), כמות כפולה מזו המוזרמת לאסטואר בדרך כלל. כמות זו נוספה להזרמות ממט"ש יד חנה ולזרימות הבסיס (איור 5א).

בעוד שריכוז חומרי ההזנה באביב 2015 לא היה גבוה משמעותית מהריכוזים באביב 2014, השטפים שלהם (מכפלת ריכוז חומרי ההזנה בספיקת המים) היו גבוהים הרבה יותר (איור 5ג, איור 5ד). בשנת 2014 נעו שטפי החנקן האי-אורגני בין 0.1 ל-2 טונות לחודש, ואילו בשנת 2015 נעו שטפי החנקן בין 6 ל-11 טונות בחודש. שטפי הזרחן בשנת 2014 היו נמוכים מ-100 ק"ג לחודש, ואילו בשנת 2015 נעו בין 200 ל-1,300 ק"ג לחודש. בד בבד עם שטפי חומרי ההזנה הגבוהים בשנת 2015 חלה גם ירידה בריכוזי החמצן באסטואר. בעוד שריכוזי החמצן הממוצעים באסטואר נעו בין 8 ל-12 מ"ג חמצן לליטר באביב 2014 ואירועי מיעוט חמצן וחוסר חמצן היו נדירים, עם עליית ההזרמות ב-2015 ירדו הריכוזים בצורה ניכרת (3 ל-6 מ"ג לליטר), ואירועי חוסר חמצן נעשו שכיחים.
