גלזמן ה וקשת נ. 2017. זרימת מים טבעיים בנחלים – מה נעשה בעשור האחרון ולאן פנינו? *אקולוגיה וסביבה* 8(4): 76–77.

## זרימת מים טבעיים בנחלים – מה נעשה בעשור האחרון ולאן פנינו?

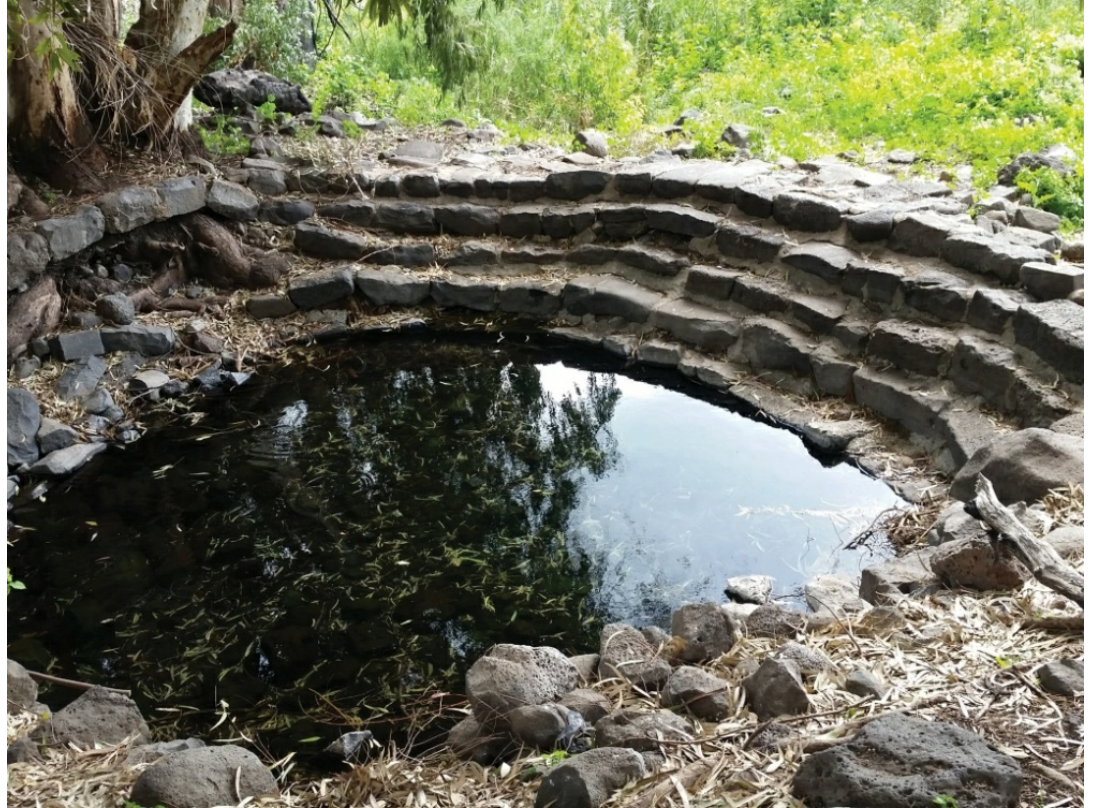
ל'עין אמפי' במעלה נחל משושים – על סף יבוש, קיץ 2017 | צילום: הלל גלזמן

**מעיינות רמת הגולן** – בוטלה ההטייה של מי המעיינות שנוצלו לשתייה ולחקלאות מאז 1967, ורובם שוחררו לטבע. למרות זאת שפיעתם פוחתת בעשרות אחוזים בשני העשורים האחרונים, ולא רק בגלל מיעוט הגשמים אלא בגלל הגברת ההפקה בקידוחים באקנות הבלזת בגולן. אם תימשך מגמה זו בשנים הבאות, אנו צפויים לראות דעיכה ואף התייבשות של מעיינות בגולן וכן ירידה משמעותית בכמות זרימת המים בנחלים הגדולים של הגולן, ובהם: משושים, זוויתן, יהודיה ודליות.

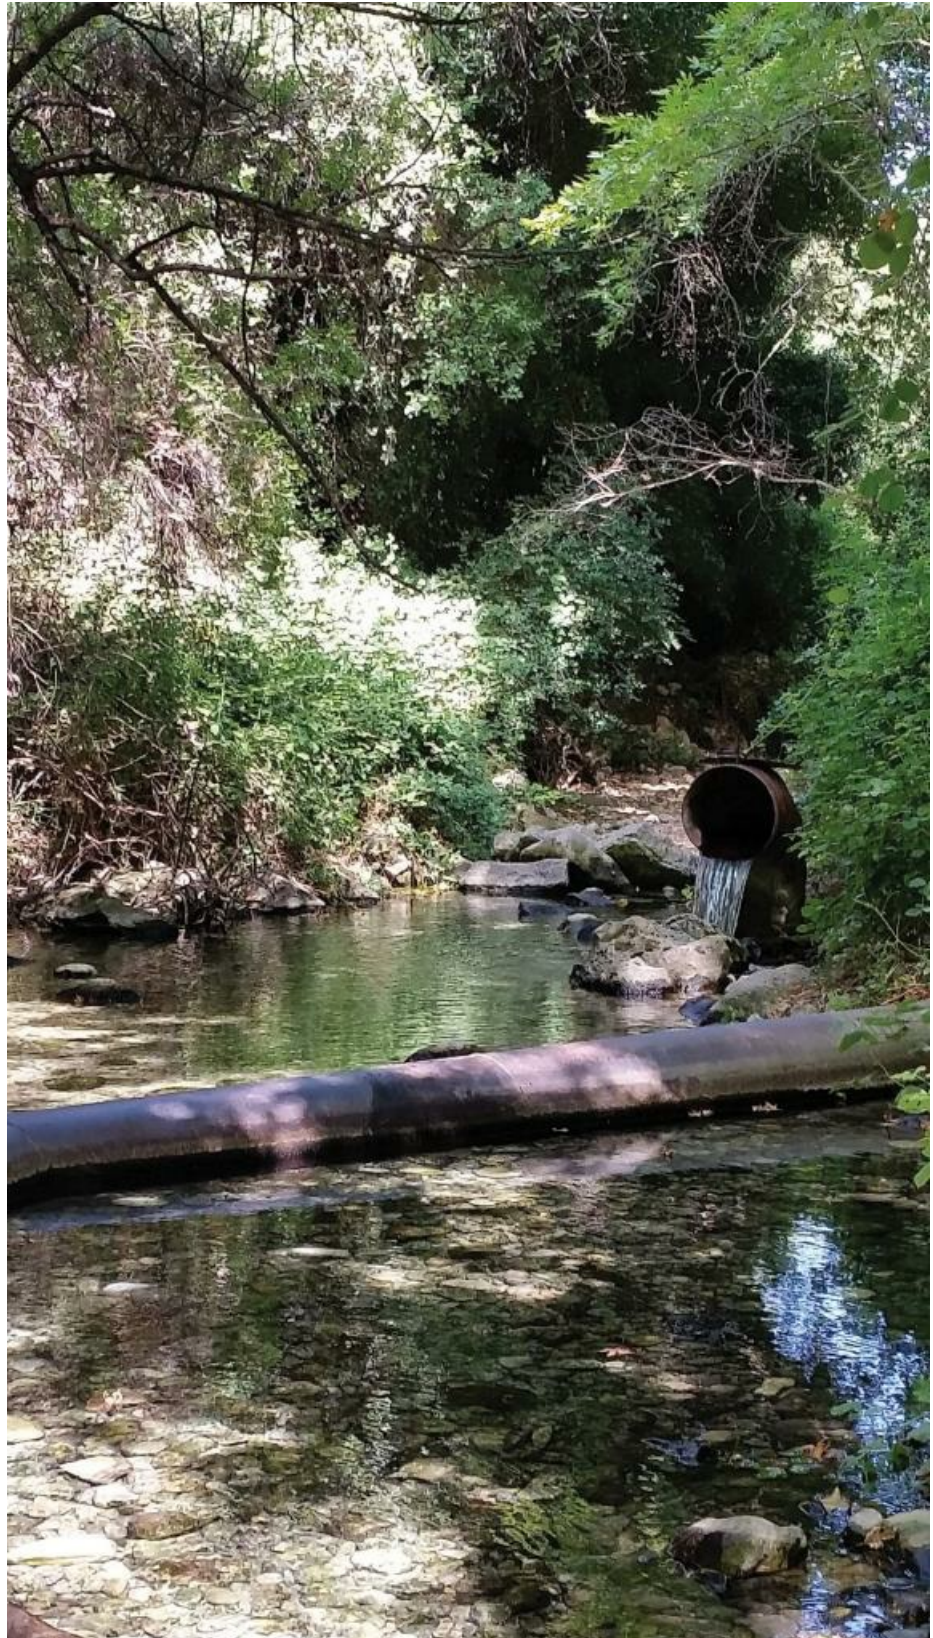
החל ב-2013 משוחררים מי מעיין חרדלית לנחל כזיב | צילום: הלל גלזמן  
**מקורות הירקון** – המעינות יבשו בשנות ה-70 עקב שאיבה נרחבת מאקוות ירקון-תנינים. בעקבות החלטת ממשלה "לגאול את הירקון" מוזרמים משנות ה-90 מים שפירים לקטע "גן לאומי ירקון" ו"גן לאומי אפק" מאחד מקידוחי ראש העין הסמוכים. מים אלה מקיימים בית גידול בריא של נחל איתן, אולם לאחר כ-7 ק"מ נכנסים לירקון עודפי קולחים שאינם מנוצלים בחקלאות ממת"שים של ערי הסביבה. מצב זה מחמיר עקב תקלות במת"שים ושחרור לא מבוקר של שפכים שאינם מטופלים כראוי לנחל. כך ירדו לטמיון עשרות שנים של שיקום אקולוגי במורד הירקון, ויש להשקיע כיום משאבים רבים כדי לחזור ולשקם את הנחל.
