## זרימת מים טבעיים בנחלים – מה נעשה בעשור האחרון ולאן פנינו?

גיליון חורף 2017 / כרך 8(4) / ניהול משק המים 9 בדצמבר, 2017  
פיתוח מערכת אספקת המים ליישובים העירוניים, לחקלאות, לפיתוח חבלי ארץ יבשים ולתעשייה חל תוך כדי ניצול מואץ של מקורות המים הטבעיים. בעקבות זאת נעלמו רובם המכריע של בתי הגידול הלחים מנוף ארצנו, ואיתם מיני הצומח ובעלי החיים. בתי גידול לחים שרדו בעיקר בגנים לאומיים ובשמורות טבע, ושטחם הכולל מגיע לכ-8,500 דונם, שהם כ-3% בלבד משטחם לפני כמאה שנים.

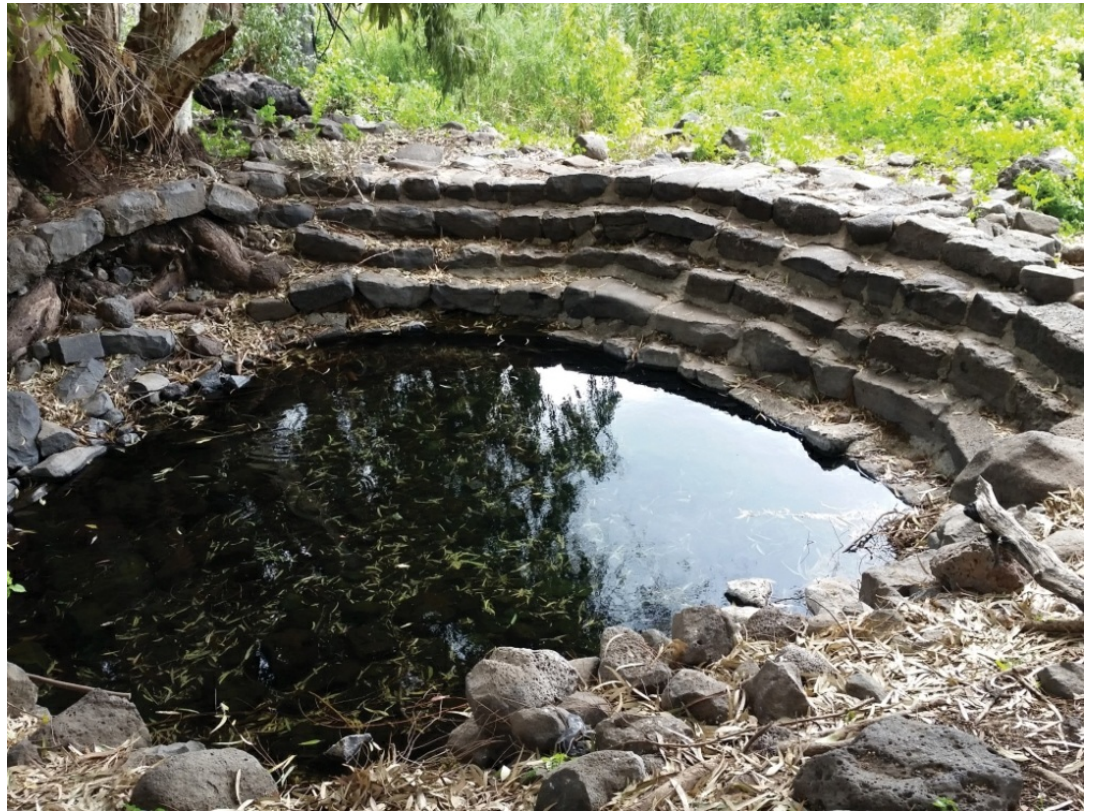
"עין אמפי" במעלה נחל משושים – על סף ייבוש, קיץ 2017 | צילום: הלל גלזמן

**מעיינות רמת הגולן** – בוטלה ההטייה של מי המעיינות שנוצלו לשתייה ולחקלאות מאז 1967, ורובם שוחררו לטבע. למרות זאת שפיעתם פוחתת בעשרות אחוזים בשני העשורים האחרונים, ולא רק בגלל מיעוט הגשמים אלא בגלל **הגברת ההפקה בקידוחים באקוה הבזלת בגולן**. אם יתמשך מגמה זו בשנים הבאות, אנו צפויים לראות דעיכה ואף התייבשות של מעיינות בגולן וכן ירידה משמעותית בכמות זרימת המים בנחלים הגדולים של הגולן, ובהם: משושים, זוויתן, יהודיה ודליות.

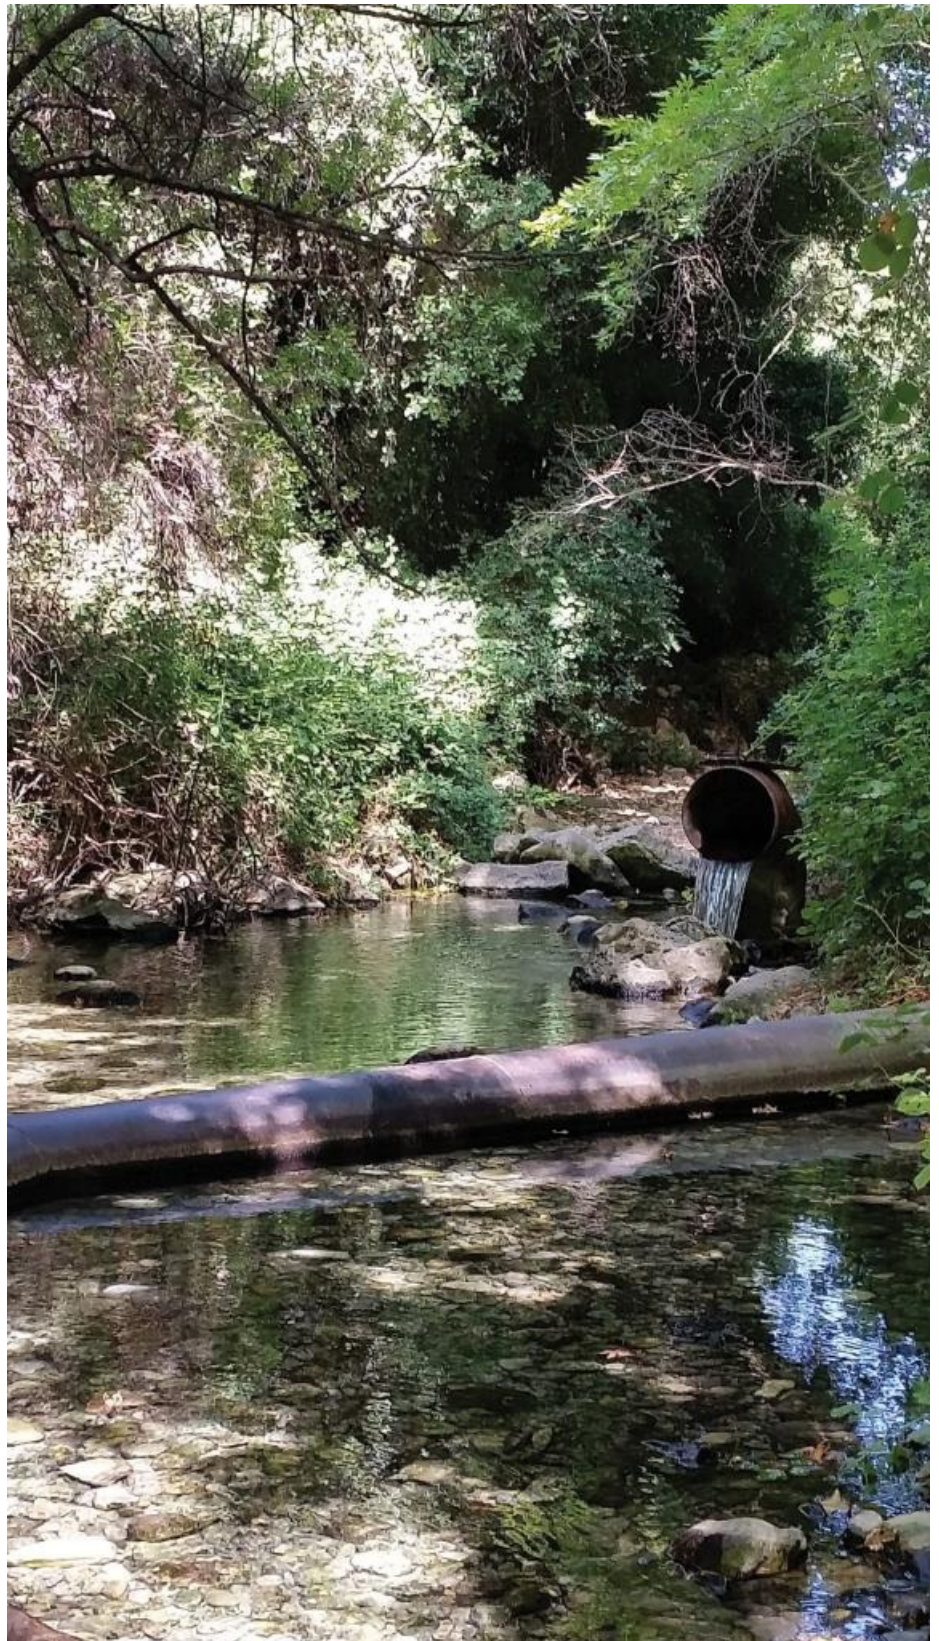
החל ב-2013 משוחררים מי מעיין חרדלית לנחל כזיב | צילום: הלל גלזמן  
**מקורות הירקון** – המעיינות יבשו בשנות ה-70 עקב שאיבה נרחבת מאקוות ירקון-תנינים. בעקבות החלטת ממשלה "לגאול את הירקון" מוזרמים משנות ה-90 מים שפירים לקטע "גן לאומי ירקון" ו"גן לאומי אפק" מאחד מקידוחי ראש העין הסמוכים. מים אלה מקיימים בית גידול בריא של נחל איתן, אולם לאחר כ-7 ק"מ נכנסים לירקון עודפי קולחים שאינם מנוצלים בחקלאות
