ניטור זרימות עיליות באגן הבשור - מדדים והמלצות

יואב בורנשטין ואבנר קסלר*

הנדסת סביבה ומשאבי מים בע"מ
* avner@water-resources.com

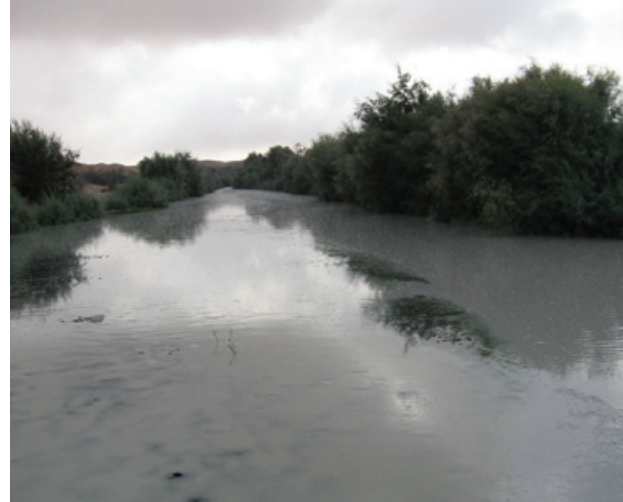
שפכי ביוב מאזור חברון הזורמים בנחל הבשור | צילום: אריאל כהן

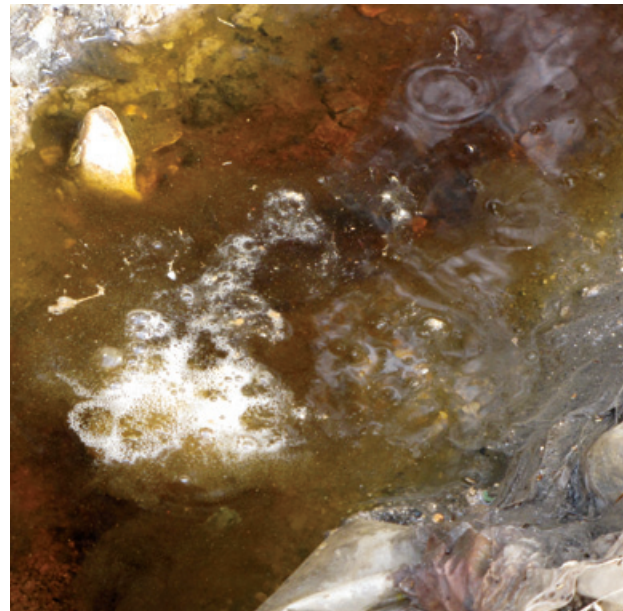
החומציות הגבוהה של חלק מהשפכים המזורמים לנחל הבשור גורמת להמסת אבני גיר | צילום: יואב בורנשטין

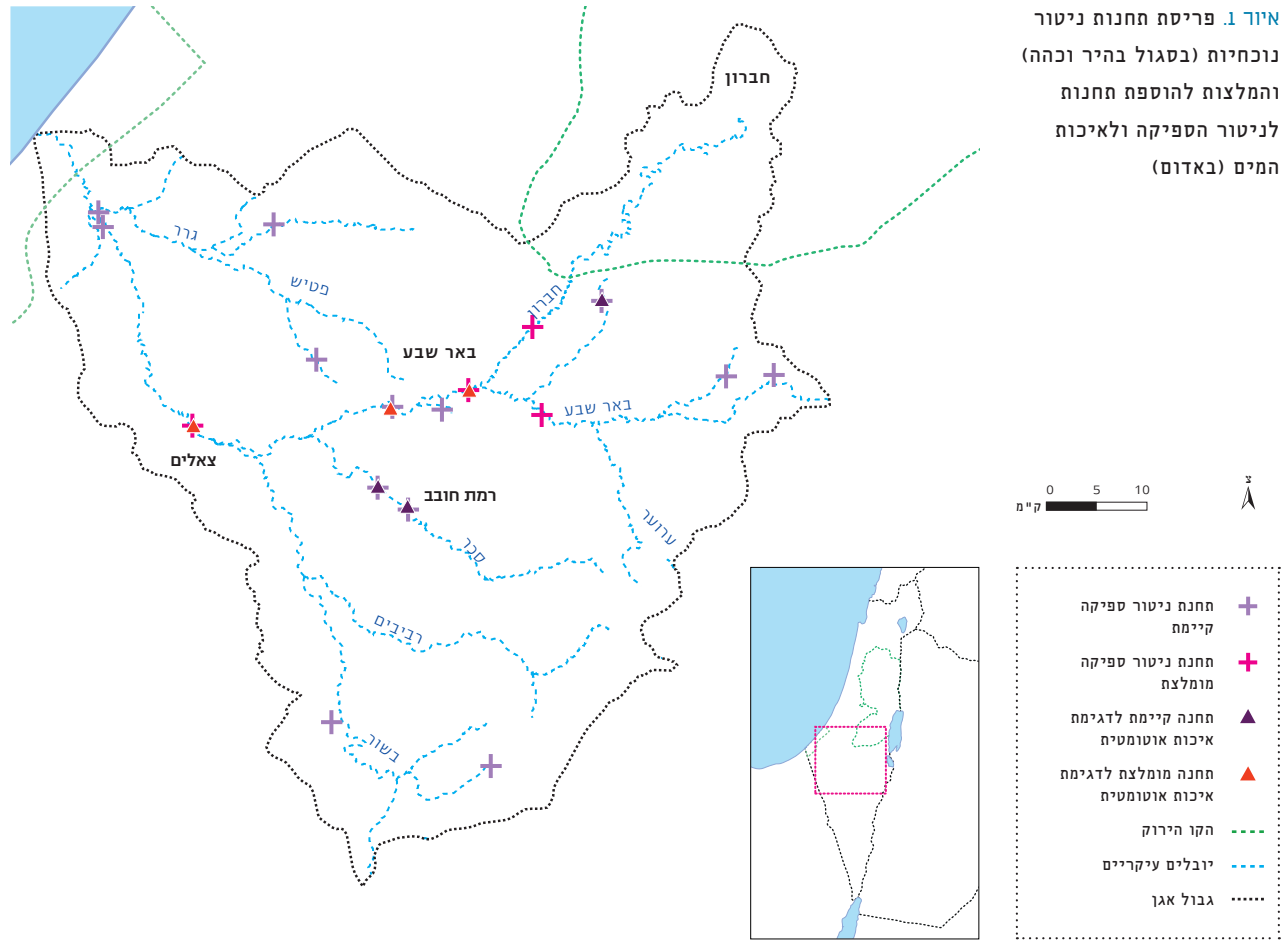
ההמלצות לפריסה מיטבית של תחנות הניטור, המוצגות באיור 1, הן פרי עבודה בשלבים כמפורט להלן:

בהתבסס על העדיפויות הבינוניות והגבוהות בלבד במטריצת התחנות שתוארה לעיל, אותר צורך בארבע תחנות ניטור חדשות שחלקן כוללות דגימת איכות אוטומטית, וכן בתוספת מתקן לדגימת איכות אוטומטית באחת מתחנות הניטור הקיימות

א. סקירה של מערך הניטור הנוכחי (סוג התחנות, מיקומן ומצב שמישותן). המערך, שראשיתו בשתי תחנות הידרומטריות בנחל באר שבע ובנחל גרר בשנת 1943, כולל כיום 13 תחנות ניטור נייחות ושלוש תחנות לניטור אוטומטי של איכות מים בשיטפונות.

(איור 1). כמו כן, הומלץ לבצע מחקרים קצרי טווח כדי לכמת פערים נקודתיים בהערכת הכמות והאיכות של השפכים המגיעים מחברון וכן את תוספת הזליגות ממערכת הביוב של באר שבע. לסיכום, לנוכח מפגעי הזיהום וההשלכות האקולוגיות החמורות הנובעות מהם, תקוותנו שהגופים השונים הפועלים באגן ישתפו פעולה ויאחדו את תוצאות ניטור איכות המים באגן לכלל דו"ח תקופתי שיוצג למשרד להגנת הסביבה, שהוא בעל האחריות והסמכות למניעת מפגעי זיהום באגן.
