השפעת האדם על תפקודם הטבעי של מעיינות בישראל

אלדד ארלון^[1] * ואריאל כהן^[2]

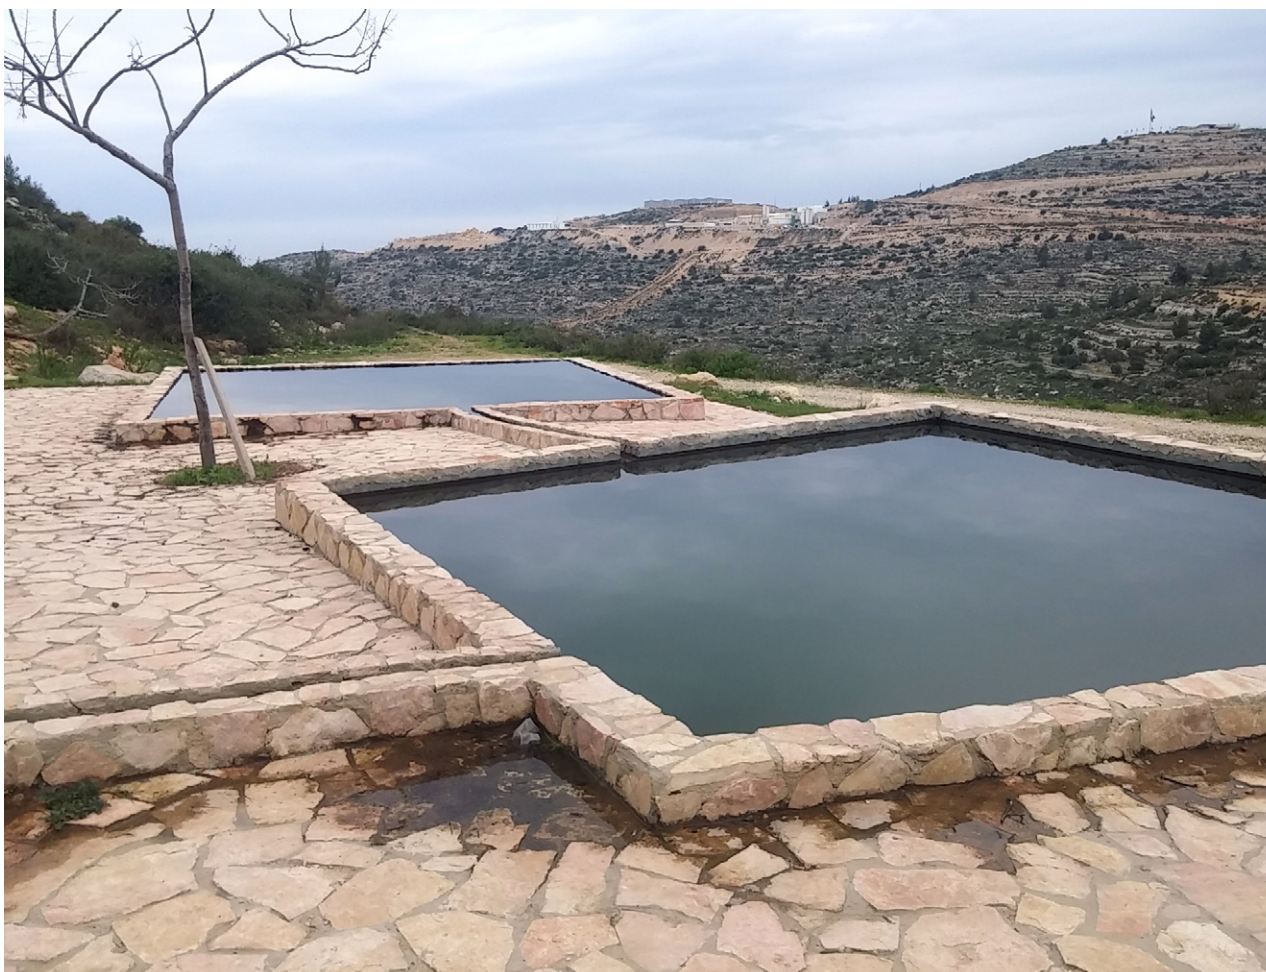
מעין עשרת (עין אל ג'יהייר) הסמוך ליישוב עשרת בשומרון. התערבות פיזית במבנה המעין ובאופיו נוגדת את החוק ופוגעת בטבע | צילום: אלדד ארלון

התערבות במעיינות היא תופעה בקנה מידה רחב המתקיימת במאות מעיינות ברחבי הארץ. הבעיה חמורה במיוחד באזורים טבעיים, הסמוכים למרכזי אוכלוסייה גדולים שכמעט ולא נותרו בהם מעיינות שיד אדם לא נגעה בהם. בחלק מהמקרים שונו המעיין וסביבתו בצורה אגרסיבית כדי להתאימם למטרה החדשה (למשל על-ידי יציקה של תשתית בטון לבריכה וטיוח של קירותיה), מי הנביעה הוטו לבריכה צמודה שלעיתים עוברת ריקון וניקוי
